การตรวจสภาพฝายและแนวทางแก้ไขปรับปรุงเพื่อเพิ่มประสิทธิภาพฝาย

รหัสฝายที่ : WPH030201001

ชื่อฝาย ห้วยแม่ส้มจุดที่ 6 **ชื่อลำน้ำ** ห้วยแม่ส้ม **ลำน้ำสาขาของ** แม่น้ำยม **ประเภทลำน้ำ** ลำห้วย **วันที่สำรวจ** 9 มิ.ย. 68

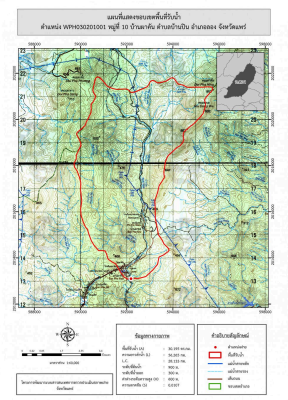
สภาพฝายของแต่ละองค์ประกอบ (Element)			
1. ส่วนป้องกันเหนือน้ำ : ☐ใช้งานได้ดี ☐ปานกลาง ☐ทรุดโทรม	ตะกอนมีน้อย	**2. ส่วนเหนือน้ำ :** ☐ใช้งานได้ดี ☐ปานกลาง ☐ทรุดโทรม	ตะกอนมีน้อย
3. ส่วนควบคุมน้ำ : ☐ใช้งานได้ดี ☐ปานกลาง ☑ทรุดโทรม		**4. ส่วนท้ายน้ำ :** ☐ใช้งานได้ดี ☐ปานกลาง ☐ทรุดโทรม	ตะกอนมีน้อย

พื้นที่รับน้ำของฝายและข้อมูลประกอบ		สภาพโดยรวมของฝายและแนวทางแก้ไขปรับปรุงเบื้องต้น
	ข้อมูลพื้นที่รับน้ำของฝาย A = 30.19 ตารางกิโลเมตร L = 56.27 กิโลเมตร LC = 28.13 กิโลเมตร H = 600 เมตร s = 0.01 Return period = 100 ปี อัตราการไหลสูงสุด = 186.37 ลบ.ม./วินาที	**สภาพโดยรวมของฝาย** ฝายกักเก็บน้ำใช้ประโยชน์อย่างมากต่อการผลิตน้ำประปาหมู่บ้านของชาวบ้านในพื้นที่หมู่ที่ 10 บ้านผาคัน ซึ่งในปัจจุบันโครงสร้างของฝายกักเก็บน้ำนี้ถูกกระแสน้ำกัดเซาะจนพังเสียหายไม่สามารถกักเก็บน้ำได้ ชาวบ้านจึงได้รับความเดือดร้อนค่อนข้างมากจากการขาดแคลนน้ำในส่วนดังกล่าว **แนวทางแก้ไขปรับปรุงเบื้องต้น** ควรรื้อถอน และก่อสร้างใหม่โดยให้พิจารณาจาก 4 ส่วนดังนี้ 1.มีรูปแบบของฝายให้เหมาะสมกับลักษณะภูมิประเทศ ความลาดชันและปริมาณตะกอนในลำน้ำ 2.ความยาวสันฝายไม่น้อยกว่าความกว้างลำน้ำเดิม 3.ความสูงสันฝายเหมาะสมไม่ทำให้เกิดน้ำล้นตลิ่งในช่วงน้ำหลาก 4.อาคารสลายพลังงานด้านหลังตัวฝายสามารถลดพลังงานของน้ำไม่ทำให้เกิดการกัดเซาะท้ายฝาย"
