การตรวจสภาพฝายและแนวทางแก้ไขปรับปรุงเพื่อเพิ่มประสิทธิภาพฝาย

รหัสฝายที่ : WPH030201002

ชื่อฝาย ห้วยอ้อมนา **ชื่อลำน้ำ** ห้วยอ้อมนา **ลำน้ำสาขาของ** แม่น้ำยม **ประเภทลำน้ำ** ลำห้วย **วันที่สำรวจ** 13 มิ.ย. 68

หมู่บ้าน หมู่ที่ 11 บ้านแม่หลู้ **ตำบล** บ้านปิน **อำเภอ** ลอง **จังหวัด** แพร่

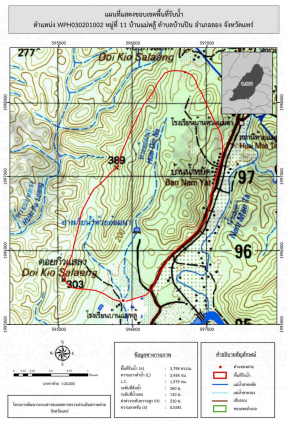
ฝายคอนกรีตแบบสันมน มีอายุมากกว่า 10 ปี มีสภาพในแต่ละส่วนดังนี้ ส่วน Protection เหนือน้ำ : ไม่มี แต่วัชพืชเจริญเติบโตกลางลำน้ำค่อนข้างมาก ส่วนเหนือน้ำ : ไม่มี ส่วนควบคุมน้ำ : ฝายควบคุมน้ำมีการทรุดตัวเล็กน้อยและมีวัชพืชค่อนข้างมาก ส่วนท้ายน้ำ : พื้นมีสภาพปกติ ลาดด้านข้างมองไม่เห็นเนื่องจากวัชพืชปกคลุมหนาแน่น ส่วน Protection ท้ายน้ำ : ไม่มี แต่วัชพืชค่อนข้างมาก ระบบส่งน้ำ : ระบบส่งน้ำเป็นคลองดินสามารถส่งน้ำได้ มีสภาพตะกอนหน้าฝาย : ตะกอนสะสมปริมาณมาก

มีสภาพโดยรวมปกติแต่มีวัชพืชขึ้นค่อนข้างหนาแน่น

ควรวางมาตรการขุดลอกและกำจัดวัชพืชตามเวลาที่เหมาะสม
