การตรวจสภาพฝายและแนวทางแก้ไขปรับปรุงเพื่อเพิ่มประสิทธิภาพฝาย

รหัสฝายที่ : WPH030300101

ชื่อฝาย แม่ต้า (ตัวที่2) **ชื่อลำน้ำ** แม่ต้า **ลำน้ำสาขาของ** แม่น้ำยม **ประเภทลำน้ำ** ลำห้วย **วันที่สำรวจ** 10 มิ.ย. 68

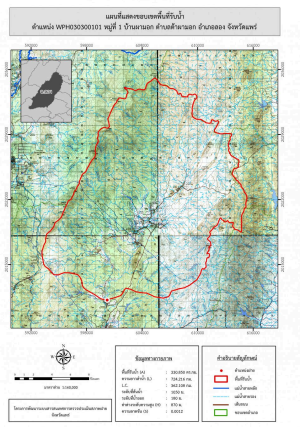
1. ส่วนป้องกันเหนือน้ำ : ☐ใช้งานได้ดี ☐ปานกลาง ☑ทรุดโทรม ตะกอนมีปานกลาง

2. ส่วนเหนือน้ำ : ☐ใช้งานได้ดี ☐ปานกลาง ☑ทรุดโทรม ตะกอนมีปานกลาง

3. ส่วนควบคุมน้ำ : ☐ใช้งานได้ดี ☐ปานกลาง ☑ทรุดโทรม

4. ส่วนท้ายน้ำ : ☐ใช้งานได้ดี ☐ปานกลาง ☑ทรุดโทรม ตะกอนมีน้อย

5. ส่วนป้องกันท้ายน้ำ : ☐ใช้งานได้ดี ☐ปานกลาง ☑ทรุดโทรม ตะกอนมีน้อย

เป็นฝายที่ก่อสร้างเมื่อปี 2539 โดยกรมชลประทาน ถ่ายโอนให้กับ อบต.ต้าผามอก อายุฝาย 29 ปี มีสภาพในแต่ละส่วนดังนี้ พังเสียหายหมดสภาพ ไม่สามารถใช้งานได้ มีสภาพตะกอนหน้าฝาย : ปานกลาง

ควรรื้อถอน และก่อสร้างใหม่ในรูปแบบ และขนาดที่เหมาะสม
