การตรวจสภาพฝายและแนวทางแก้ไขปรับปรุงเพื่อเพิ่มประสิทธิภาพฝาย

รหัสฝายที่ : WPH030300301

ชื่อฝาย ฝายทดน้ำแม่ต้า **ชื่อลำน้ำ** แม่ต้า **ลำน้ำสาขาของ** แม่น้ำยม **ประเภทลำน้ำ** ลำห้วย **วันที่สำรวจ** 10 มิ.ย. 68

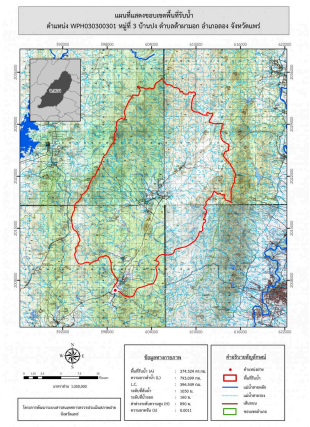
เป็นฝายที่ก่อสร้างเมื่อปี 2536 โดยกรมชลประทาน ถ่ายโอนให้กับ อบต.ต้าผามอก อายุฝาย 32 ปี มีสภาพในแต่ละส่วนดังนี้ ส่วน Protection เหนือน้ำ : ไม่สามารถมองเห็น ส่วนเหนือน้ำ : ปกติสามารถใช้งานได้ มีวัชพืชขึ้นน้อย ส่วนควบคุมน้ำ : ปกติสามารถใช้งานได้ ส่วนท้ายน้ำ : ปกติสามารถใช้งานได้ ส่วน Protection ท้ายน้ำ : ไม่สามารถมองเห็น ระบบส่งน้ำ : ไม่มี มีสภาพตะกอนหน้าฝาย : ปานกลาง

มีสภาพโดยรวมปกติ ควรวางมาตรการขุดลอก และกำจัดวัชพืชตามเวลาที่เหมาะสม
