การตรวจสภาพฝายและแนวทางแก้ไขปรับปรุงเพื่อเพิ่มประสิทธิภาพฝาย

รหัสฝายที่ : WPH030300303

ชื่อฝาย ห้วยคาดหนองเต่า **ชื่อลำน้ำ** ห้วยคาด **ลำน้ำสาขาของ** แม่ต้า/แม่น้ำยม **ประเภทลำน้ำ** ลำห้วย **วันที่สำรวจ** 1 ม.ค. 13

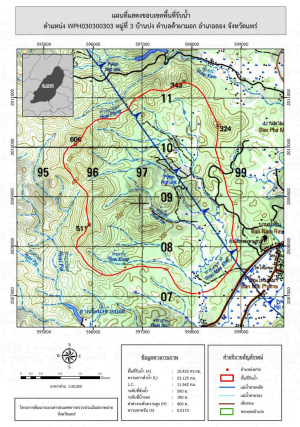
1. ส่วนป้องกันเหนือน้ำ : ☑ ใช้งานได้ดี ☐ ปานกลาง ☐ ทรุดโทรม ตะกอนมีน้อย

2. ส่วนเหนือน้ำ : ☑ ใช้งานได้ดี ☐ ปานกลาง ☐ ทรุดโทรม ตะกอนมีน้อย

3. ส่วนควบคุมน้ำ : ☑ ใช้งานได้ดี ☐ ปานกลาง ☐ ทรุดโทรม

4. ส่วนท้ายน้ำ : ☑ ใช้งานได้ดี ☐ ปานกลาง ☐ ทรุดโทรม ตะกอนมีน้อย

5. ส่วนป้องกันท้ายน้ำ : ☑ ใช้งานได้ดี ☐ ปานกลาง ☐ ทรุดโทรม ตะกอนมีน้อย

6. ระบบส่งน้ำ : ☑ ใช้งานได้ดี ☐ ปานกลาง ☐ ทรุดโทรม ตะกอนมีน้อย

เป็นฝายที่ก่อสร้างเมื่อปี 2557 โดยกรมชลประทาน ถ่ายโอนให้กับ อบต.ต้าผามอก อายุฝาย 11 ปี มีสภาพในแต่ละส่วนดังนี้ ส่วน Protection เหนือน้ำ : ปกติสามารถใช้งานได้ ส่วนเหนือน้ำ : ปกติสามารถใช้งานได้ ส่วนควบคุมน้ำ : ปกติสามารถใช้งานได้ ส่วนท้ายน้ำ : ปกติสามารถใช้งานได้ ส่วน Protection ท้ายน้ำ : ปกติสามารถใช้งานได้ ระบบส่งน้ำ : ปกติสามารถใช้งานได้ มีสภาพตะกอนหน้าฝาย : น้อย

มีสภาพโดยรวมปกติ ควรวางมาตรการขุดลอก และกำจัดวัชพืชตามเวลาที่เหมาะสม
