การตรวจสภาพฝายและแนวทางแก้ไขปรับปรุงเพื่อเพิ่มประสิทธิภาพฝาย

รหัสฝายที่ : WPH030300802

ชื่อฝาย แม่ต้า (ลูกที่ 3) **ชื่อลำน้ำ** แม่ต้า **ลำน้ำสาขาของ** แม่น้ำยม **ประเภทลำน้ำ** ลำห้วย **วันที่สำรวจ** 10 มิ.ย. 68

หมู่บ้าน หมู่ที่ 8 บ้านศรีใจ **ตำบล** ต้าผามอก **อำเภอ** ลอง **จังหวัด** แพร่

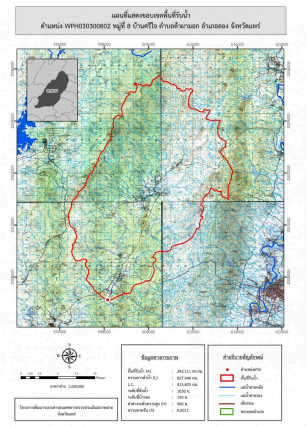
เป็นฝายที่ก่อสร้างเมื่อปี 2541 โดยกรมชลประทาน ถ่ายโอนให้กับ อบต.ต้าผามอก อายุฝาย 27 ปี มีสภาพในแต่ละส่วนดังนี้ ส่วน Protection เหนือน้ำ : ไม่สามารถมองเห็น ส่วนเหนือน้ำ : ไม่สามารถมองเห็น ส่วนควบคุมน้ำ : ปกติสามารถใช้งานได้ ส่วนท้ายน้ำ : ปกติสามารถใช้งานได้ ส่วน Protection ท้ายน้ำ : มีการกัดเซาะ และทรุดตัวน้อย มีวัชพืชขึ้นน้อย ระบบส่งน้ำ : ไม่มี มีสภาพตะกอนหน้าฝาย : ปานกลาง

มีสภาพโดยรวมปกติ ควรวางมาตรการขุดลอก และกำจัดวัชพืชตามเวลาที่เหมาะสม
