การตรวจสภาพฝายและแนวทางแก้ไขปรับปรุงเพื่อเพิ่มประสิทธิภาพฝาย

รหัสฝายที่ : WPH030400101

ชื่อฝาย นาลอ **ชื่อลำน้ำ** ห้วยแมง **ลำน้ำสาขาของ** น้ำแมง/แม่ต้า/ยม **ประเภทลำน้ำ** ลำห้วย **วันที่สำรวจ** 19 มิ.ย. 68

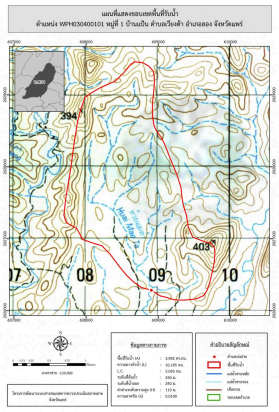
4. ส่วนท้ายน้ำ : ☑ ใช้งานได้ดี ☐ ปานกลาง ☐ ทรุดโทรม — ตะกอนมีน้อย
