การตรวจสภาพฝายและแนวทางแก้ไขปรับปรุงเพื่อเพิ่มประสิทธิภาพฝาย

รหัสฝายที่ : WPH030400102

ชื่อฝาย สบแมง **ชื่อลำน้ำ** ห้วยแมง **ลำน้ำสาขาของ** แม่ต้า/ยม **ประเภทลำน้ำ** ลำห้วย **วันที่สำรวจ** 19 มิ.ย. 68

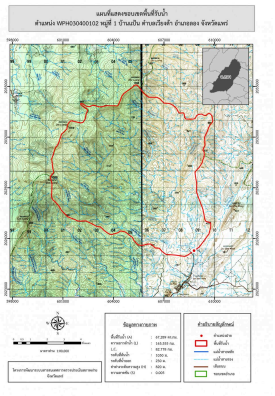
1. ส่วนป้องกันเหนือน้ำ : ☑ ใช้งานได้ดี ☐ ปานกลาง ☐ ทรุดโทรม — ตะกอนมีปานกลาง

2. ส่วนเหนือน้ำ : ☑ ใช้งานได้ดี ☐ ปานกลาง ☐ ทรุดโทรม — ตะกอนมีปานกลาง

3. ส่วนควบคุมน้ำ : ☑ ใช้งานได้ดี ☐ ปานกลาง ☐ ทรุดโทรม

4. ส่วนท้ายน้ำ : ☑ ใช้งานได้ดี ☐ ปานกลาง ☐ ทรุดโทรม — ตะกอนมีน้อย

5. ส่วนป้องกันท้ายน้ำ : ☑ ใช้งานได้ดี ☐ ปานกลาง ☐ ทรุดโทรม — ตะกอนมีน้อย

6. ระบบส่งน้ำ : ☑ ใช้งานได้ดี ☐ ปานกลาง ☐ ทรุดโทรม — ตะกอนมีน้อย
