การตรวจสภาพฝายและแนวทางแก้ไขปรับปรุงเพื่อเพิ่มประสิทธิภาพฝาย

รหัสฝายที่ : WPH030400104

ชื่อฝาย นาปงใต้ **ชื่อลำน้ำ** แม่ต้า **ลำน้ำสาขาของ** ยม/น่าน **ประเภทลำน้ำ** แม่น้ำสาขา **วันที่สำรวจ** 19 มิ.ย. 68

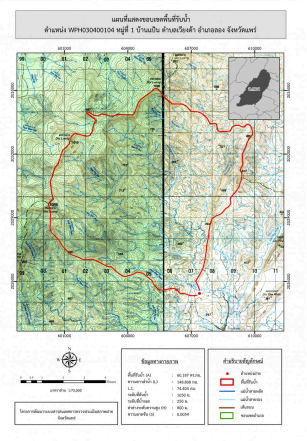
1. ส่วนป้องกันเหนือน้ำ : ☑ ใช้งานได้ดี ☐ ปานกลาง ☐ ทรุดโทรม — ตะกอนมีปานกลาง

2. ส่วนเหนือน้ำ : ☑ ใช้งานได้ดี ☐ ปานกลาง ☐ ทรุดโทรม — ตะกอนมีปานกลาง

3. ส่วนควบคุมน้ำ : ☑ ใช้งานได้ดี ☐ ปานกลาง ☐ ทรุดโทรม

4. ส่วนท้ายน้ำ : ☑ ใช้งานได้ดี ☐ ปานกลาง ☐ ทรุดโทรม — ตะกอนมีมาก

5. ส่วนป้องกันท้ายน้ำ : ☑ ใช้งานได้ดี ☐ ปานกลาง ☐ ทรุดโทรม — ตะกอนมีน้อย

6. ระบบส่งน้ำ : ☑ ใช้งานได้ดี ☐ ปานกลาง ☐ ทรุดโทรม — ตะกอนมีน้อย

พื้นที่รับน้ำของฝายและข้อมูลประกอบ		สภาพโดยรวมของฝายและแนวทางแก้ไขปรับปรุงเบื้องต้น
	<u>ข้อมูลพื้นที่รับน้ำของฝาย</u> A = 60.19 ตารางกิโลเมตร L = 148.81 กิโลเมตร LC = 74.4 กิโลเมตร H = 800 เมตร s = 0.01 Return period = 50 ปี อัตราการไหลสูงสุด = 256.11 ลบ.ม./วินาที	**สภาพโดยรวมของฝาย** ฝายนาปงใต้เป็นฝายหินทิ้งวางกั้นลำน้ำแม่ต้า ก่อสร้างเมื่อราวปี พ.ศ.2530 มีอายุประมาณ 38 ปี มีสภาพในแต่ละส่วนดังนี้ ส่วน Protection เหนือน้ำ : พื้นและลาดด้านข้างสภาพปกติ ไม่เจอความเสียหาย แต่มีตะกอนสะสมปริมาณปานกลาง สามารถใช้งานได้ ส่วนเหนือน้ำ : พื้นและลาดด้านข้างไม่พบเจอความเสียหาย แต่มีตะกอนสะสมปริมาณปานกลาง สามารถใช้งานได้ ส่วนควบคุมน้ำ : โครงสร้างของฝายหินทิ้งยังมีความแข็งแรง สามารถใช้งานได้ ส่วนท้ายน้ำ : ควรปรับปรุงให้มีสภาพดีขึ้น เนื่องจากพบเจอตะกอนสะสมปริมาณมาก และการกัดเซาะรุนแรง ส่วน Protection ท้ายน้ำ : พื้นและลาดด้านข้างไม่มีการดาดผิวคอนกรีต แต่มีตะกอนสะสมปริมาณน้อย สามารถใช้งานได้ ระบบส่งน้ำ : ใช้งานได้ มีสภาพตะกอนหน้าฝาย : ตะกอนสะสมหน้าฝายมีปริมาณมากเนื่องจากเป็นฝายต้นน้ำ **แนวทางแก้ไขปรับปรุงเบื้องต้น** แนวทางการแก้ไขฝายนาปงใต้ ควรปรับปรุงสภาพท้ายน้ำที่มีการกัดเซาะรุนแรงและตะกอนสะสมมาก เพื่อป้องกันความเสียหายต่อโครงสร้าง ควบคู่กับการขุดลอกตะกอนหน้าฝายและเหนือน้ำอย่างสม่ำเสมอ เพื่อรักษาประสิทธิภาพการกักเก็บและส่งน้ำให้คงอยู่ได้ในระยะยาว
