การตรวจสภาพฝายและแนวทางแก้ไขปรับปรุงเพื่อเพิ่มประสิทธิภาพฝาย

รหัสฝายที่ : WPH030400106

ชื่อฝาย แม่ต้าใน **ชื่อลำน้ำ** แม่ต้า **ลำน้ำสาขาของ** ยม/น่าน **ประเภทลำน้ำ** แม่น้ำสาขา **วันที่สำรวจ** 19 มิ.ย. 68

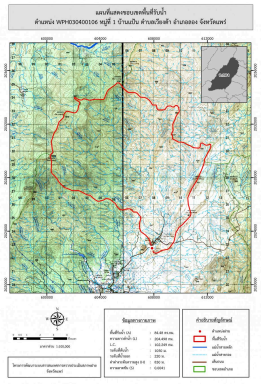
4. ส่วนท้ายน้ำ : ☑ ใช้งานได้ดี ☐ ปานกลาง ☐ ทรุดโทรม — ตะกอนมีมาก

5. ส่วนป้องกันท้ายน้ำ : ☑ ใช้งานได้ดี ☐ ปานกลาง ☐ ทรุดโทรม — ตะกอนมีมาก

พื้นที่รับน้ำของฝายและข้อมูลประกอบ		สภาพโดยรวมของฝายและแนวทางแก้ไขปรับปรุงเบื้องต้น
	ข้อมูลพื้นที่รับน้ำของฝาย A = 84.48 ตารางกิโลเมตร L = 204.5 กิโลเมตร LC = 102.25 กิโลเมตร H = 830 เมตร s = 0 Return period = 50 ปี อัตราการไหลสูงสุด = 299.42 ลบ.ม./วินาที	**สภาพโดยรวมของฝาย** ฝายแม่ต้าในเป็นฝายคอนกรีตแบบปากฉลาม วางกั้นลำน้ำแม่ต้า มีสภาพในแต่ละส่วนดังนี้ ส่วน Protection เหนือน้ำ : พื้นและลาดด้านข้างสภาพปกติ ไม่เจอความเสียหาย แต่มีตะกอนสะสมปริมาณปานกลาง สามารถใช้งานได้ ส่วนเหนือน้ำ : พื้นและลาดด้านข้างไม่พบเจอความเสียหาย แต่มีตะกอนสะสมปริมาณปานกลาง สามารถใช้งานได้ ส่วนควบคุมน้ำ : โครงสร้างของฝายยังมีความแข็งแรง สามารถใช้งานได้ ส่วนท้ายน้ำ : มีตะกอนและวัชพืชเติบโตหนาแน่น สามารถใช้งานได้ แต่ควรได้รับการขุดลอก ส่วน Protection ท้ายน้ำ : พื้นและลาดด้านข้างไม่มีการดาดผิวคอนกรีต แต่มีตะกอนสะสมปริมาณมาก สามารถใช้งานได้ ระบบส่งน้ำ : ใช้งานได้ มีสภาพตะกอนหน้าฝาย : ตะกอนสะสมหน้าฝายมีปริมาณมากเนื่องจากเป็นฝายต้นน้ำ **แนวทางแก้ไขปรับปรุงเบื้องต้น** แนวทางการแก้ไขปัญหาของฝายนี้ ควรดำเนินการติดตามตรวจสอบสภาพโครงสร้างอย่างต่อเนื่องเพื่อรักษาความมั่นคงแข็งแรงในระยะยาว พร้อมทั้งกำหนดมาตรการขุดลอกตะกอนที่สะสมหน้าฝายในระยะเวลาที่เหมาะสม เพื่อป้องกันการกีดขวางการไหลของน้ำและคงประสิทธิภาพในการใช้งานของฝายให้ยั่งยืน.
