การตรวจสภาพฝายและแนวทางแก้ไขปรับปรุงเพื่อเพิ่มประสิทธิภาพฝาย

รหัสฝายที่ : WPH030400206

ชื่อฝาย ห้วยปุงเหนียว **ชื่อลำน้ำ** ห้วยปุงเหนียว **ลำน้ำสาขาของ** ห้วยแม่ทะ/ห้วยแม่ต้า/แม่น้ำยม **ประเภทลำน้ำ** ลำห้วย **วันที่สำรวจ** 10 มิ.ย. 68

หมู่บ้าน หมู่ที่ 2 บ้านเหล่า **ตำบล** เวียงต้า **อำเภอ** ลอง **จังหวัด** แพร่

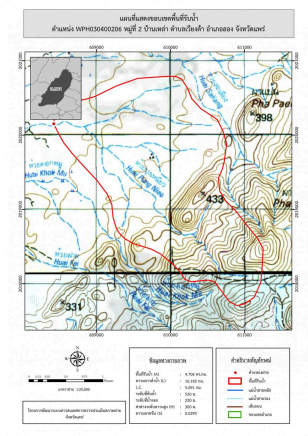
ฝายคอนกรีตแบบ มข. 2527 อายุมากกว่า 30 ปี ในความรับผิดชอบของกรมชลประทาน มีสภาพในแต่ละส่วนดังนี้ ส่วน Protection เหนือน้ำ : ไม่มี ส่วนผิวน้ำและลาดด้านข้างมีวัชพืชขึ้นมาก ส่วนเหนือน้ำ : มองไม่เห็น ส่วนผิวน้ำและลาดด้านข้างมีวัชพืชขึ้นมาก ส่วนควบคุมน้ำ : ปกติสามารถใช้งานได้ แต่สะพานไม่มีราวกันตกบางช่วง ส่วนท้ายน้ำ : ปกติสามารถใช้งานได้ ส่วน Protection ท้ายน้ำ : ไม่มี ส่วนผิวน้ำและลาดด้านข้างมีวัชพืชขึ้นมาก ระบบส่งน้ำ : มีแค่ปากคลอง และไม่มีประตูระบบส่งน้ำ แต่โดยรวมระบบส่งน้ำยังใช้งานได้ปกติ มีสภาพตะกอนหน้าฝาย : มีการสะสมของตะกอนมาก

มีสภาพโดยรวมปกติ ควรวางมาตรการขุดลอกกำจัดวัชพืช และเศษกิ่งไม้ตามเวลาที่เหมาะสม ควรติดตั้งราวกันตกของสะพาน เพื่อป้องกันอันตราย
