การตรวจสภาพฝายและแนวทางแก้ไขปรับปรุงเพื่อเพิ่มประสิทธิภาพฝาย

รหัสฝายที่ : WPH030400301

ชื่อฝาย นาปุย **ชื่อลำน้ำ** ห้วยผาง **ลำน้ำสาขาของ** แม่ต้า/ยม **ประเภทลำน้ำ** ลำห้วย **วันที่สำรวจ** 19 มิ.ย. 68

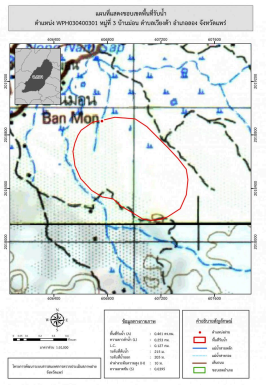
1. ส่วนป้องกันเหนือน้ำ : ☑ ใช้งานได้ดี ☐ ปานกลาง ☐ ทรุดโทรม — ตะกอนมีน้อย

2. ส่วนเหนือน้ำ : ☑ ใช้งานได้ดี ☐ ปานกลาง ☐ ทรุดโทรม — ตะกอนมีน้อย

3. ส่วนควบคุมน้ำ : ☐ ใช้งานได้ดี ☑ ปานกลาง ☐ ทรุดโทรม

4. ส่วนท้ายน้ำ : ☑ ใช้งานได้ดี ☐ ปานกลาง ☐ ทรุดโทรม — ตะกอนมีน้อย

5. ส่วนป้องกันท้ายน้ำ : ☑ ใช้งานได้ดี ☐ ปานกลาง ☐ ทรุดโทรม — ตะกอนมีน้อย

พื้นที่รับน้ำของฝายและข้อมูลประกอบ		สภาพโดยรวมของฝายและแนวทางแก้ไขปรับปรุงเบื้องต้น
	<u>ข้อมูลพื้นที่รับน้ำของฝาย</u> A = 0.46 ตารางกิโลเมตร L = 0.25 กิโลเมตร LC = 0.13 กิโลเมตร H = 10 เมตร s = 0.04 c = 0.2 I = 222.56 มิลลิเมตร/ชั่วโมง Return period = 100 ปี อัตราการไหลสูงสุด = 5.7 ลบ.ม./วินาที	**สภาพโดยรวมของฝาย** ฝายนาปุยเป็นฝายคอนกรีตแบบไหลตกตรงวางกั้นลำห้วย มีอายุมากกว่า 30 ปี มีสภาพในแต่ละส่วนดังนี้ ส่วน Protection เหนือน้ำ : พื้นและลาดด้านข้างสภาพปกติ ไม่เจอความเสียหาย สามารถใช้งานได้ ส่วนเหนือน้ำ : พื้นและลาดด้านข้างไม่พบเจอความเสียหาย สามารถใช้งานได้ ส่วนควบคุมน้ำ : โครงสร้างของฝายยังมีความแข็งแรง ไม่พบเจอรอยแตกร้าว กัดเซาะรุนแรง หรือบริเวณที่มีการเคลื่อนตัว สามารถใช้งานได้ ส่วนท้ายน้ำ : สามารถใช้งานได้ แต่ควรได้รับการขุดลอก ส่วน Protection ท้ายน้ำ : พื้นและลาดด้านข้างไม่มีการดาดผิวคอนกรีต แต่มีตะกอนสะสมปริมาณน้อย สามารถใช้งานได้ ระบบส่งน้ำ : ไม่มี มีสภาพตะกอนหน้าฝาย : ตะกอนสะสมหน้าฝายมีปริมาณน้อย **แนวทางแก้ไขปรับปรุงเบื้องต้น** แนวทางการแก้ไขปัญหาของฝายนี้ ควรดำเนินการติดตามตรวจสอบสภาพโครงสร้างอย่างต่อเนื่องเพื่อรักษาความมั่นคงแข็งแรงในระยะยาว พร้อมทั้งกำหนดมาตรการขุดลอกตะกอนที่สะสมหน้าฝายในระยะเวลาที่เหมาะสม เพื่อป้องกันการกีดขวางการไหลของน้ำและคงประสิทธิภาพในการใช้งานของฝายให้ยั่งยืน.
