การตรวจสภาพฝายและแนวทางแก้ไขปรับปรุงเพื่อเพิ่มประสิทธิภาพฝาย

รหัสฝายที่ : WPH030400601

ชื่อฝาย สถานีสูบน้ำผาลาย **ชื่อลำน้ำ** ห้วยแม่ต้า **ลำน้ำสาขาของ** แม่น้ำยม **ประเภทลำน้ำ** แม่น้ำสาขา **วันที่สำรวจ** 10 มิ.ย. 68

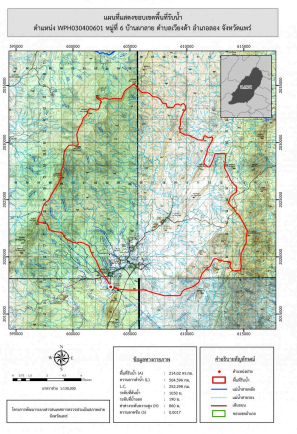
พื้นที่รับน้ำของฝายและข้อมูลประกอบ		สภาพโดยรวมของฝายและแนวทางแก้ไขปรับปรุงเบื้องต้น
	<u>ข้อมูลพื้นที่รับน้ำของฝาย</u> A = 214.02 ตารางกิโลเมตร L = 504.6 กิโลเมตร LC = 252.3 กิโลเมตร H = 860 เมตร s = 0 Return period = 100 ปี อัตราการไหลสูงสุด = 459.52 ลบ.ม./วินาที	**สภาพโดยรวมของฝาย** ฝายสันกว้างคอนกรีต อายุมากกว่า 20 ปี ในความรับผิดชอบของกรมชลประทาน ช่วงที่สำรวจพบว่าชาวบ้านได้นำกระสอบทรายมาวางเหนือสันฝายเพื่อเพิ่มระดับน้ำด้านเหนือน้ำให้มีน้ำเพียงพอในการใช้เพื่อการเกษตร มีสภาพในแต่ละส่วนดังนี้ ส่วน Protection เหนือน้ำ : ไม่มี ส่วนเหนือน้ำ : ไม่มี ส่วนควบคุมน้ำ : ปกติสามารถใช้งานได้ ส่วนท้ายน้ำ : พื้นปกติ ส่วนลาดด้านข้างมีรูโพรงขนาดใหญ่เนื่องจากน้ำกัดเซาะ ส่วน Protection ท้ายน้ำ : ไม่มี ส่วนผิวน้ำและลาดด้านข้างมีวัชพืชขึ้นปานกลาง ระบบส่งน้ำ : ไม่มี มีสภาพตะกอนหน้าฝาย : มีการสะสมของตะกอนปานกลาง **แนวทางแก้ไขปรับปรุงเบื้องต้น** มีสภาพโดยรวมปกติ ควรวางมาตรการขุดลอกกำจัดวัชพืช และเศษกิ่งไม้ตามเวลาที่เหมาะสม ลาดด้านข้างของส่วนท้ายน้ำพังทลายลงมา ควรรื้อถอนและก่อสร้างใหม่บริเวณที่พังทลาย โดยใช้โครงสร้างคสล.
