การตรวจสภาพฝายและแนวทางแก้ไขปรับปรุงเพื่อเพิ่มประสิทธิภาพฝาย

รหัสฝายที่ : WPH030400904

ชื่อฝาย แม่การ่อน **ชื่อลำน้ำ** แม่การ่อน **ลำน้ำสาขาของ** แม่ต้า/ยม **ประเภทลำน้ำ** ลำห้วย **วันที่สำรวจ** 19 มิ.ย. 68

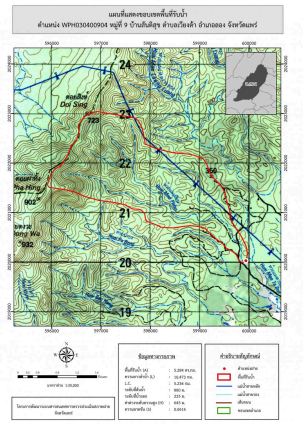
1. ส่วนป้องกันเหนือน้ำ : ☑ ใช้งานได้ดี ☐ ปานกลาง ☐ ทรุดโทรม — ตะกอนมีปานกลาง

2. ส่วนเหนือน้ำ : ☑ ใช้งานได้ดี ☐ ปานกลาง ☐ ทรุดโทรม — ตะกอนมีปานกลาง

3. ส่วนควบคุมน้ำ : ☐ ใช้งานได้ดี ☐ ปานกลาง ☑ ทรุดโทรม

4. ส่วนท้ายน้ำ : ☐ ใช้งานได้ดี ☐ ปานกลาง ☑ ทรุดโทรม — ตะกอนมีปานกลาง

5. ส่วนป้องกันท้ายน้ำ : ☐ ใช้งานได้ดี ☑ ปานกลาง ☐ ทรุดโทรม — ตะกอนมีมาก

พื้นที่รับน้ำของฝายและข้อมูลประกอบ		สภาพโดยรวมของฝายและแนวทางแก้ไขปรับปรุงเบื้องต้น
	<u>ข้อมูลพื้นที่รับน้ำของฝาย</u> A = 5.28 ตารางกิโลเมตร L = 10.47 กิโลเมตร LC = 5.24 กิโลเมตร H = 645 เมตร s = 0.06 c = 0.2 I = 91.49 มิลลิเมตร/ชั่วโมง Return period = 100 ปี อัตราการไหลสูงสุด = 26.88 ลบ.ม./วินาที	**สภาพโดยรวมของฝาย** ฝายคอนกรีตประเภทไหลตกตรง มีอายุมากกว่า 30 ปี มีสภาพในแต่ละส่วนดังนี้ ส่วน Protection เหนือน้ำ : พื้นและลาดด้านข้างสภาพปกติ ไม่เจอความเสียหาย มีตะกอนสะสมปริมาณปานกลาง สามารถใช้งานได้ ส่วนเหนือน้ำ : พื้นและลาดด้านข้างไม่พบเจอความเสียหาย มีตะกอนสะสมปริมาณปานกลาง สามารถใช้งานได้ ส่วนควบคุมน้ำ : โครงสร้างทรุดตัว และเอียงตัวอย่างรุนแรง ไม่มีความแข็งแรงมากพอในการรองรับปริมาณน้ำ ควรได้รับการรื้อถอนก่อสร้างใหม่ ส่วนท้ายน้ำ : โครงสร้างไม่มีความแข็งแรงจากการทรุดตัว และการกัดเซาะ ควรได้รับการรื้อถอนก่อสร้างใหม่ ส่วน Protection ท้ายน้ำ : พื้นและลาดด้านข้างไม่มีการดาดผิวคอนกรีต แต่มีตะกอนสะสมปริมาณมาก สามารถใช้งานได้ ระบบส่งน้ำ : ไม่มี มีสภาพตะกอนหน้าฝาย : ตะกอนสะสมหน้าฝายมีปริมาณปานกลาง เป็นตะกอนทรายเนื่องจากเป็นฝายต้นน้ำ **แนวทางแก้ไขปรับปรุงเบื้องต้น** แนวทางการแก้ไขปัญหาของฝายนี้ ควรดำเนินการรื้อถอนและก่อสร้างฝายใหม่ เนื่องจากโครงสร้างหลักทั้งส่วนควบคุมน้ำและท้ายน้ำทรุดตัว เอียงตัว และสูญเสียความแข็งแรงจนไม่สามารถรองรับการใช้งานได้อย่างปลอดภัย พร้อมทั้งกำหนดมาตรการขุดลอกตะกอนที่สะสมบริเวณเหนือน้ำและท้ายน้ำอย่างต่อเนื่อง โดยเฉพาะตะกอนทรายที่เกิดจากการเป็นฝายต้นน้ำ เพื่อป้องกันการอุดกั้นการไหลและคงประสิทธิภาพการใช้งานของฝายในระยะยาว
