การตรวจสภาพฝายและแนวทางแก้ไขปรับปรุงเพื่อเพิ่มประสิทธิภาพฝาย

รหัสฝายที่ : WPH030400906

ชื่อฝาย แม่แหลงหลวงใต้ **ชื่อลำน้ำ** ห้วยแม่แหลงหลวง **ลำน้ำสาขาของ** แม่น้ำยม **ประเภทลำน้ำ** ลำห้วย **วันที่สำรวจ** 10 มิ.ย. 68

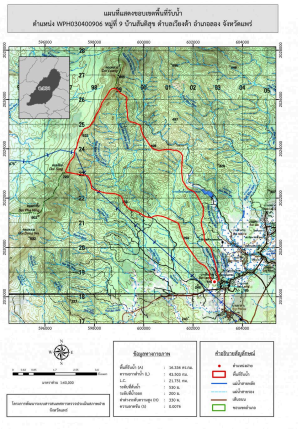
มีสภาพในแต่ละส่วนดังนี้ ส่วน Protection เหนือน้ำ : ไม่มี ส่วนเหนือน้ำ : ไม่มี ส่วนควบคุมน้ำ : ฝายมีรูโพรงขนาดใหญ่หนึ่งจุดเนื่องจากน้ำกัดเซาะ และยังมีรูโพรงขนาดเล็กอื่นๆ ที่พบได้ทั่วตัวฝาย ควรปรับปรุง ส่วนท้ายน้ำ : ไม่มี ส่วน Protection ท้ายน้ำ : ไม่มี ระบบส่งน้ำ : มีแค่ปากคลอง และไม่มีประตูระบบส่งน้ำ แต่โดยรวมระบบส่งน้ำยังใช้งานได้ปกติ

มีสภาพตะกอนหน้าฝาย : มีการสะสมของตะกอนมาก

ควรซ่อมแซมตัวฝายบริเวณที่มีรูโพรงต่างๆ โดยเฉพาะบริเวณรูโพรงขนาดใหญ่ เพราะหากปล่อยไว้จะมีโอกาสที่น้ำกัดเซาะถึงตัวฝาย จนทำให้ตัวฝายพังไม่สามารถใช้งานได้ และควรติดตั้งบานประตูระบบส่งน้ำเพื่อใช้ควบคุมระดับน้ำในระบบส่งน้ำ
