การตรวจสภาพฝายและแนวทางแก้ไขปรับปรุงเพื่อเพิ่มประสิทธิภาพฝาย

รหัสฝายที่ : WPH030500102

ชื่อฝาย ห้วยแม่กาง **ชื่อลำน้ำ** แม่กาง **ลำน้ำสาขาของ** ยม/น่าน **ประเภทลำน้ำ** ลำห้วย **วันที่สำรวจ** 10 มิ.ย. 68

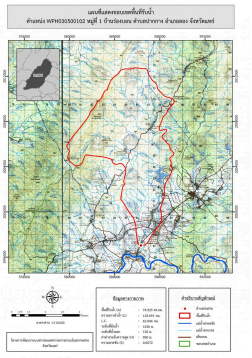
1. ส่วนป้องกันเหนือน้ำ : ☑ ใช้งานได้ดี ☐ ปานกลาง ☐ ทรุดโทรม — ตะกอนมีปานกลาง

2. ส่วนเหนือน้ำ : ☑ ใช้งานได้ดี ☐ ปานกลาง ☐ ทรุดโทรม — ตะกอนมีปานกลาง

3. ส่วนควบคุมน้ำ : ☑ ใช้งานได้ดี ☐ ปานกลาง ☐ ทรุดโทรม

4. ส่วนท้ายน้ำ : ☑ ใช้งานได้ดี ☐ ปานกลาง ☐ ทรุดโทรม — ตะกอนมีน้อย

5. ส่วนป้องกันท้ายน้ำ : ☑ ใช้งานได้ดี ☐ ปานกลาง ☐ ทรุดโทรม — ตะกอนมีน้อย

พื้นที่รับน้ำของฝายและข้อมูลประกอบ		สภาพโดยรวมของฝายและแนวทางแก้ไขปรับปรุงเบื้องต้น
	ข้อมูลพื้นที่รับน้ำของฝาย A = 74.92 ตารางกิโลเมตร L = 125.69 กิโลเมตร LC = 62.85 กิโลเมตร H = 900 เมตร s = 0.01 Return period = 50 ปี อัตราการไหลสูงสุด = 283.31 ลบ.ม./วินาที	**สภาพโดยรวมของฝาย** ฝายคอนกรีตประเภทไหลตกตรงวางกั้นลำห้วย ก่อสร้างเมื่อราวปี พ.ศ.2545 มีอายุกว่า 23 ปี มีสภาพในแต่ละส่วนดังนี้ ส่วน Protection เหนือน้ำ : พื้นและลาดด้านข้างเป็นผิวดิน ไม่เจอความเสียหาย มีตะกอนสะสมปริมาณปานกลาง สามารถใช้งานได้ ส่วนเหนือน้ำ : พื้นและลาดด้านข้าง ไม่พบเจอความเสียหาย มีตะกอนสะสมปริมาณปานกลาง สามารถใช้งานได้ ส่วนควบคุมน้ำ : โครงสร้างฝายมีความมั่นคงแข็งแรง ไม่พบเจอความเสียหายจากการทรุดตัวหรือเคลื่อนตัวแตกร้าว สามารถใช้งานได้ ส่วนท้ายน้ำ : พื้นและลาดด้านข้างไม่พบเจอความเสียหาย มีตะกอนสะสมปริมาณน้อย สามารถใช้งานได้ ส่วน Protection ท้ายน้ำ : พื้นและลาดด้านข้างไม่พบเจอความเสียหาย มีตะกอนสะสมปริมาณน้อย สามารถใช้งานได้ ระบบส่งน้ำ : ไม่มี มีสภาพตะกอนหน้าฝาย : ตะกอนสะสมหน้าฝายมีปริมาณปานกลาง แต่พืชผิวดินเติบโตหนาแน่นตลอดช่วงของลำน้ำ **แนวทางแก้ไขปรับปรุงเบื้องต้น** แนวทางการแก้ไขปัญหาของฝายนี้ ควรตรวจสอบและติดตามสภาพโครงสร้างอย่างสม่ำเสมอเพื่อรักษาความแข็งแรงและความมั่นคงในระยะยาว พร้อมวางแผนขุดลอกตะกอนและกำจัดพืชผิวดินที่ขึ้นหนาแน่นในลำน้ำ เพื่อลดการกีดขวางการไหลของน้ำและรักษาประสิทธิภาพการใช้งานของฝายอย่างต่อเนื่อง.
