การตรวจสภาพฝายและแนวทางแก้ไขปรับปรุงเพื่อเพิ่มประสิทธิภาพฝาย

รหัสฝายที่ : WPH030500401

ชื่อฝาย แม่เสาะ **ชื่อลำน้ำ** แม่เสาะ **ลำน้ำสาขาของ** ยม/น่าน **ประเภทลำน้ำ** ลำห้วย **วันที่สำรวจ** 10 มิ.ย. 68

หมู่บ้าน หมู่ที่ 4 บ้านวังเคียน **ตำบล** ปากกาง **อำเภอ** ลอง **จังหวัด** แพร่

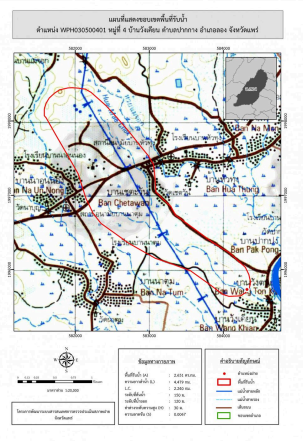
1. ส่วนป้องกันเหนือน้ำ : ☑ ใช้งานได้ดี ☐ ปานกลาง ☐ ทรุดโทรม — ตะกอนมีน้อย

2. ส่วนเหนือน้ำ : ☑ ใช้งานได้ดี ☐ ปานกลาง ☐ ทรุดโทรม — ตะกอนมีน้อย

3. ส่วนควบคุมน้ำ : ☑ ใช้งานได้ดี ☐ ปานกลาง ☐ ทรุดโทรม

4. ส่วนท้ายน้ำ : ☑ ใช้งานได้ดี ☐ ปานกลาง ☐ ทรุดโทรม — ตะกอนมีน้อย

5. ส่วนป้องกันท้ายน้ำ : ☑ ใช้งานได้ดี ☐ ปานกลาง ☐ ทรุดโทรม — ตะกอนมีน้อย

พื้นที่รับน้ำของฝายและข้อมูลประกอบ		สภาพโดยรวมของฝายและแนวทางแก้ไขปรับปรุงเบื้องต้น
	<u>ข้อมูลพื้นที่รับน้ำของฝาย</u> A = 2.65 ตารางกิโลเมตร L = 4.48 กิโลเมตร LC = 2.24 กิโลเมตร H = 30 เมตร s = 0.01 c = 0.22 I = 80.55 มิลลิเมตร/ชั่วโมง Return period = 100 ปี อัตราการไหลสูงสุด = 13.06 ลบ.ม./วินาที	**สภาพโดยรวมของฝาย** ฝายคอนกรีตประเภทสันมนวางกั้นลำน้ำแม่เสาะ ก่อสร้างเมื่อราวปี พ.ศ.2543 มีอายุกว่า 25 ปี มีสภาพในแต่ละส่วนดังนี้ ส่วน Protection เหนือน้ำ : พื้นและลาดด้านข้างเป็นผิวดิน ไม่เจอความเสียหาย มีตะกอนสะสมปริมาณน้อย สามารถใช้งานได้ ส่วนเหนือน้ำ : พื้นและลาดด้านข้าง ไม่พบเจอความเสียหาย มีตะกอนสะสมปริมาณน้อย สามารถใช้งานได้ ส่วนควบคุมน้ำ : โครงสร้างฝายมีความแข็งแรง ไม่พบเจอความเสียหายจากการทรุดตัวหรือเคลื่อนตัวแตกร้าว สามารถใช้งานได้ ส่วนท้ายน้ำ : พื้นและลาดด้านข้างไม่พบเจอความเสียหาย สามารถใช้งานได้ ส่วน Protection ท้ายน้ำ : พื้นและลาดด้านข้างไม่พบเจอความเสียหาย มีตะกอนสะสมปริมาณน้อย สามารถใช้งานได้ ระบบส่งน้ำ : ไม่มี มีสภาพตะกอนหน้าฝาย : ตะกอนสะสมหน้าฝายมีปริมาณน้อย **แนวทางแก้ไขปรับปรุงเบื้องต้น** แนวทางการแก้ไขปัญหาของฝายนี้ ควรดำเนินการติดตามตรวจสอบสภาพโครงสร้างฝายอย่างสม่ำเสมอ เพื่อให้มั่นใจว่ายังคงความแข็งแรงและสามารถใช้งานได้อย่างปลอดภัยในระยะยาว พร้อมทั้งวางแผนขุดลอกตะกอนหน้าฝายเมื่อสะสมมากเกินไป เพื่อป้องกันการกีดขวางการไหลของน้ำและรักษาประสิทธิภาพการใช้งานของฝายให้ต่อเนื่อง.
