การตรวจสภาพฝายและแนวทางแก้ไขปรับปรุงเพื่อเพิ่มประสิทธิภาพฝาย

รหัสฝายที่ : WPH030500501

ชื่อฝาย ห้วยแม่ลอง **ชื่อลำน้ำ** แม่ลอง **ลำน้ำสาขาของ** ยม/น่าน **ประเภทลำน้ำ** แม่น้ำสาขา **วันที่สำรวจ** 10 มิ.ย. 68

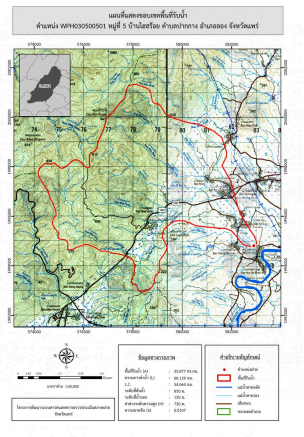
1. ส่วนป้องกันเหนือน้ำ : ☑ ใช้งานได้ดี ☐ ปานกลาง ☐ ทรุดโทรม — ตะกอนมีน้อย

2. ส่วนเหนือน้ำ : ☑ ใช้งานได้ดี ☐ ปานกลาง ☐ ทรุดโทรม — ตะกอนมีน้อย

3. ส่วนควบคุมน้ำ : ☑ ใช้งานได้ดี ☐ ปานกลาง ☐ ทรุดโทรม

4. ส่วนท้ายน้ำ : ☑ ใช้งานได้ดี ☐ ปานกลาง ☐ ทรุดโทรม — ตะกอนมีน้อย

5. ส่วนป้องกันท้ายน้ำ : ☑ ใช้งานได้ดี ☐ ปานกลาง ☐ ทรุดโทรม — ตะกอนมีน้อย

พื้นที่รับน้ำของฝายและข้อมูลประกอบ		สภาพโดยรวมของฝายและแนวทางแก้ไขปรับปรุงเบื้องต้น
	<u>ข้อมูลพื้นที่รับน้ำของฝาย</u> A = 35.88 ตารางกิโลเมตร L = 68.13 กิโลเมตร LC = 34.06 กิโลเมตร H = 730 เมตร s = 0.01 Return period = 50 ปี อัตราการไหลสูงสุด = 201.78 ลบ.ม./วินาที	**สภาพโดยรวมของฝาย** ฝายคอนกรีตประเภทไหลตกตรงวางกั้นลำห้วยแม่ลอง ก่อสร้างเมื่อราวปี พ.ศ.2538 มีอายุกว่า 30 ปี มีสภาพในแต่ละส่วนดังนี้ ส่วน Protection เหนือน้ำ : พื้นและลาดด้านข้างเป็นผิวดิน ไม่เจอความเสียหาย มีตะกอนสะสมปริมาณน้อย สามารถใช้งานได้ ส่วนเหนือน้ำ : พื้นและลาดด้านข้าง ไม่พบเจอความเสียหาย มีตะกอนสะสมปริมาณน้อย สามารถใช้งานได้ ส่วนควบคุมน้ำ : โครงสร้างฝายมีความแข็งแรง ไม่พบเจอความเสียหายจากการทรุดตัวหรือเคลื่อนตัวแตกร้าว สามารถใช้งานได้ ส่วนท้ายน้ำ : พื้นและลาดด้านข้างไม่พบเจอความเสียหาย สามารถใช้งานได้ ส่วน Protection ท้ายน้ำ : พื้นและลาดด้านข้างไม่พบเจอความเสียหาย มีตะกอนสะสมปริมาณน้อย สามารถใช้งานได้ ระบบส่งน้ำ : ไม่มี มีสภาพตะกอนหน้าฝาย : ตะกอนสะสมหน้าฝายมีปริมาณน้อย **แนวทางแก้ไขปรับปรุงเบื้องต้น** แนวทางการแก้ไขปัญหาของฝายนี้ ควรดำเนินการติดตามตรวจสอบสภาพโครงสร้างฝายอย่างสม่ำเสมอ เพื่อให้มั่นใจว่ายังคงความแข็งแรงและสามารถใช้งานได้อย่างปลอดภัยในระยะยาว พร้อมทั้งวางแผนขุดลอกตะกอนหน้าฝายเมื่อสะสมมากเกินไป เพื่อป้องกันการกีดขวางการไหลของน้ำและรักษาประสิทธิภาพการใช้งานของฝายให้ต่อเนื่อง.
