การตรวจสภาพฝายและแนวทางแก้ไขปรับปรุงเพื่อเพิ่มประสิทธิภาพฝาย

รหัสฝายที่ : WPH030500603

ชื่อฝาย ห้วยร้องบ้า **ชื่อลำน้ำ** ปากบง **ลำน้ำสาขาของ** ยม/น่าน **ประเภทลำน้ำ** ลำห้วย **วันที่สำรวจ** 10 มิ.ย. 68

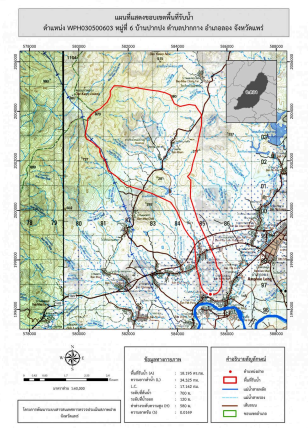
1. ส่วนป้องกันเหนือน้ำ : ☑ ใช้งานได้ดี ☐ ปานกลาง ☐ ทรุดโทรม — ตะกอนมีน้อย

2. ส่วนเหนือน้ำ : ☑ ใช้งานได้ดี ☐ ปานกลาง ☐ ทรุดโทรม — ตะกอนมีน้อย

3. ส่วนควบคุมน้ำ : ☑ ใช้งานได้ดี ☐ ปานกลาง ☐ ทรุดโทรม

4. ส่วนท้ายน้ำ : ☑ ใช้งานได้ดี ☐ ปานกลาง ☐ ทรุดโทรม — ตะกอนมีน้อย

5. ส่วนป้องกันท้ายน้ำ : ☑ ใช้งานได้ดี ☐ ปานกลาง ☐ ทรุดโทรม — ตะกอนมีน้อย

พื้นที่รับน้ำของฝายและข้อมูลประกอบ		สภาพโดยรวมของฝายและแนวทางแก้ไขปรับปรุงเบื้องต้น
	<u>ข้อมูลพื้นที่รับน้ำของฝาย</u> A = 18.2 ตารางกิโลเมตร L = 34.32 กิโลเมตร LC = 17.16 กิโลเมตร H = 580 เมตร s = 0.02 c = 0.3 I = 32.33 มิลลิเมตร/ชั่วโมง Return period = 100 ปี อัตราการไหลสูงสุด = 49.06 ลบ.ม./วินาที	**สภาพโดยรวมของฝาย** ฝายคอนกรีตประเภทสันมนวางกั้นลำห้วย ก่อสร้างเมื่อปี พ.ศ.2563 มีอายุกว่า 5 ปี มีสภาพในแต่ละส่วนดังนี้ ส่วน Protection เหนือน้ำ : พื้นและลาดด้านข้างเป็นผิวดิน ไม่เจอความเสียหาย มีตะกอนสะสมปริมาณน้อย สามารถใช้งานได้ ส่วนเหนือน้ำ : พื้นและลาดด้านข้าง ไม่พบเจอความเสียหาย มีตะกอนสะสมปริมาณน้อย สามารถใช้งานได้ ส่วนควบคุมน้ำ : โครงสร้างฝายมีความแข็งแรง ไม่พบเจอความเสียหายจากการทรุดตัวหรือเคลื่อนตัวแตกร้าว สามารถใช้งานได้ ส่วนท้ายน้ำ : พื้นและลาดด้านข้างไม่พบเจอความเสียหาย มีตะกอนสะสมปริมาณน้อย สามารถใช้งานได้ ส่วน Protection ท้ายน้ำ : พื้นและลาดด้านข้างไม่พบเจอความเสียหาย มีตะกอนสะสมปริมาณน้อย สามารถใช้งานได้ ระบบส่งน้ำ : ไม่มี มีสภาพตะกอนหน้าฝาย : ตะกอนสะสมหน้าฝายมีปริมาณน้อย แต่พืชผิวดินเติบโตหนาแน่นตลอดช่วงของลำน้ำ **แนวทางแก้ไขปรับปรุงเบื้องต้น** แนวทางการแก้ไขปัญหาของฝายนี้ ควรดำเนินการติดตามตรวจสอบสภาพโครงสร้างฝายอย่างสม่ำเสมอ เพื่อคงความแข็งแรงและความมั่นคงของฝายในระยะยาว พร้อมทั้งวางแผนขุดลอกตะกอนและกำจัดพืชผิวดินที่เติบโตหนาแน่นตลอดช่วงลำน้ำ เพื่อป้องกันการกีดขวางการไหลของน้ำและรักษาประสิทธิภาพการใช้งานของฝายให้ต่อเนื่อง.
