การตรวจสภาพฝายและแนวทางแก้ไขปรับปรุงเพื่อเพิ่มประสิทธิภาพฝาย

รหัสฝายที่ : WPH030500801

ชื่อฝาย ห้วยแม่กาง **ชื่อลำน้ำ** แม่กาง **ลำน้ำสาขาของ** ยม/น่าน **ประเภทลำน้ำ** ลำห้วย **วันที่สำรวจ** 10 มิ.ย. 68

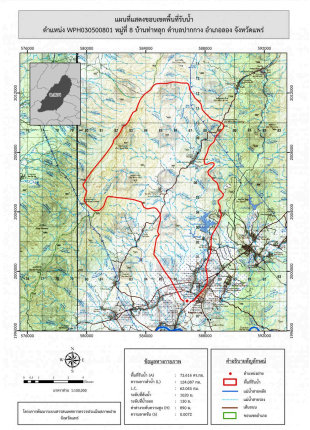
4. ส่วนท้ายน้ำ : ☑ ใช้งานได้ดี ☐ ปานกลาง ☐ ทรุดโทรม — ตะกอนมีปานกลาง

5. ส่วนป้องกันท้ายน้ำ : ☑ ใช้งานได้ดี ☐ ปานกลาง ☐ ทรุดโทรม — ตะกอนมีปานกลาง

พื้นที่รับน้ำของฝายและข้อมูลประกอบ		สภาพโดยรวมของฝายและแนวทางแก้ไขปรับปรุงเบื้องต้น
	<u>ข้อมูลพื้นที่รับน้ำของฝาย</u> A = 73.62 ตารางกิโลเมตร L = 124.09 กิโลเมตร LC = 62.04 กิโลเมตร H = 890 เมตร s = 0.01 Return period = 50 ปี อัตราการไหลสูงสุด = 281.02 ลบ.ม./วินาที	**สภาพโดยรวมของฝาย** ฝายคอนกรีตประเภทไหลตกตรงวางกั้นลำห้วย ก่อสร้างเมื่อราวปี พ.ศ.2545 มีอายุกว่า 23 ปี มีสภาพในแต่ละส่วนดังนี้ ส่วน Protection เหนือน้ำ : พื้นและลาดด้านข้างเป็นผิวดิน ไม่เจอความเสียหาย มีตะกอนสะสมปริมาณน้อย สามารถใช้งานได้ ส่วนเหนือน้ำ : พื้นและลาดด้านข้าง ไม่พบเจอความเสียหาย มีตะกอนสะสมปริมาณน้อย สามารถใช้งานได้ ส่วนควบคุมน้ำ : โครงสร้างฝายมีความแข็งแรง ไม่พบเจอความเสียหายจากการทรุดตัวหรือเคลื่อนตัวแตกร้าว สามารถใช้งานได้ ส่วนท้ายน้ำ : พื้นและลาดด้านข้างไม่พบเจอความเสียหาย มีตะกอนสะสมปริมาณปานกลาง สามารถใช้งานได้ ส่วน Protection ท้ายน้ำ : พื้นและลาดด้านข้างไม่พบเจอความเสียหาย มีตะกอนสะสมปริมาณปานกลาง สามารถใช้งานได้ ระบบส่งน้ำ : ไม่มี มีสภาพตะกอนหน้าฝาย : ตะกอนสะสมหน้าฝายมีปริมาณน้อย แต่พืชผิวดินเติบโตหนาแน่นตลอดช่วงของลำน้ำ **แนวทางแก้ไขปรับปรุงเบื้องต้น** แนวทางการแก้ไขปัญหาของฝายนี้ ควรดำเนินการติดตามตรวจสอบสภาพโครงสร้างฝายอย่างสม่ำเสมอ เพื่อคงความแข็งแรงและความมั่นคงของฝายในระยะยาว พร้อมทั้งวางแผนขุดลอกตะกอนและกำจัดพืชผิวดินที่เติบโตหนาแน่นตลอดช่วงลำน้ำ เพื่อป้องกันการกีดขวางการไหลของน้ำและรักษาประสิทธิภาพการใช้งานของฝายให้ต่อเนื่อง.
