การตรวจสภาพฝายและแนวทางแก้ไขปรับปรุงเพื่อเพิ่มประสิทธิภาพฝาย

รหัสฝายที่ : WPH030600105

ชื่อฝาย ต้นผึ้ง 2 **ชื่อลำน้ำ** แม่ปง **ลำน้ำสาขาของ** แม่ลอง/ยม **ประเภทลำน้ำ** ลำห้วย **วันที่สำรวจ** 20 มิ.ย. 68

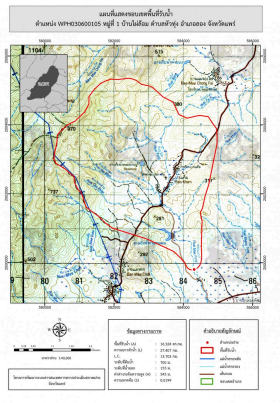
3. ส่วนควบคุมน้ำ : ☐ ใช้งานได้ดี ☑ ปานกลาง ☐ ทรุดโทรม

4. ส่วนท้ายน้ำ : ☐ ใช้งานได้ดี ☐ ปานกลาง ☑ ทรุดโทรม — ตะกอนมีน้อย

5. ส่วนป้องกันท้ายน้ำ : ☑ ใช้งานได้ดี ☐ ปานกลาง ☐ ทรุดโทรม — ตะกอนมีปานกลาง

พื้นที่รับน้ำของฝายและข้อมูลประกอบ		สภาพโดยรวมของฝายและแนวทางแก้ไขปรับปรุงเบื้องต้น
	ข้อมูลพื้นที่รับน้ำของฝาย A = 16.32 ตารางกิโลเมตร L = 27.41 กิโลเมตร LC = 13.7 กิโลเมตร H = 450 เมตร s = 0.02 c = 0.4 I = 36.94 มิลลิเมตร/ชั่วโมง Return period = 100 ปี อัตราการไหลสูงสุด = 67.05 ลบ.ม./วินาที	**สภาพโดยรวมของฝาย** ฝายสันมนวางกั้นลำน้ำ ก่อสร้างเมื่อราวปี พ.ศ. 2535 มีอายุ 33 ปี มีสภาพในแต่ละส่วนดังนี้ ส่วน Protection เหนือน้ำ : พื้นและลาดด้านข้างไม่มีการดาดผิว ไม่พบความเสียหายจากการทรุดตัวหรือเคลื่อนตัว สามารถใช้งานได้ ส่วนเหนือน้ำ : พื้นและลาดด้านข้างไม่พบความเสียหายจากการเคลื่อนตัว ทรุดตัว หรือแตกร้าว มีตะกอนสะสมปริมาณน้อย สามารถใช้งานได้ ส่วนควบคุมน้ำ : ฝายคอนกรีตและกำแพงข้างพบการทรุดตัว และแตกร้าวรุนแรง ควรได้รับการปรับปรุงซ่อมแซม ส่วนท้ายน้ำ : พื้นและลาดด้านข้างพบการกัดเซาะและทรุดตัวมาก ควรได้รับการรื้อถอนก่อสร้างใหม่ ส่วน Protection ท้ายน้ำ : พื้นและลาดด้านข้างเป็นลำน้ำเดิมไม่มีการดาดผิว ไม่พบความเสียหาย แต่มีตะกอนสะสมปริมาณปานกลาง สามารถใช้งานได้ ระบบส่งน้ำ : ไม่พบเจอความเสียหาย สามารถใช้งานได้ มีสภาพตะกอนหน้าฝาย : ตะกอนสะสมหน้าฝายมีปริมาณน้อย **แนวทางแก้ไขปรับปรุงเบื้องต้น** ฝายมีสภาพชำรุดเสียหายควรได้รับการปรับปรุง อย่างไรก็ตาม บริเวณท้ายน้ำทั้งส่วนพื้นและลาดด้านข้างอยู่ในสภาพเสื่อมโทรม จำเป็นต้องดำเนินการรื้อถอนและก่อสร้างใหม่ พร้อมทั้งปรับปรุงด้านท้ายน้ำเพื่อเพิ่มประสิทธิภาพในการระบายน้ำและลดความเสี่ยงจากการกัดเซาะ
