การตรวจสภาพฝายและแนวทางแก้ไขปรับปรุงเพื่อเพิ่มประสิทธิภาพฝาย

รหัสฝายที่ : WPH030600110

ชื่อฝาย นาใหม่ **ชื่อลำน้ำ** แม่ปง **ลำน้ำสาขาของ** แม่ลอง/ยม **ประเภทลำน้ำ** ลำห้วย **วันที่สำรวจ** 20 มิ.ย. 68

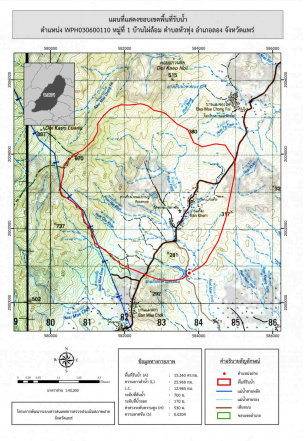
3. ส่วนควบคุมน้ำ : ☐ ใช้งานได้ดี ☐ ปานกลาง ☑ ทรุดโทรม

4. ส่วนท้ายน้ำ : ☐ ใช้งานได้ดี ☐ ปานกลาง ☑ ทรุดโทรม — ตะกอนมีมาก

พื้นที่รับน้ำของฝายและข้อมูลประกอบ		สภาพโดยรวมของฝายและแนวทางแก้ไขปรับปรุงเบื้องต้น
	<u>ข้อมูลพื้นที่รับน้ำของฝาย</u> A = 15.36 ตารางกิโลเมตร L = 25.97 กิโลเมตร LC = 12.98 กิโลเมตร H = 420 เมตร s = 0.02 c = 0.4 I = 38.03 มิลลิเมตร/ชั่วโมง Return period = 100 ปี อัตราการไหลสูงสุด = 64.95 ลบ.ม./วินาที	**สภาพโดยรวมของฝาย** ฝายคอนกรีตประเภทฝายไหลตกตรงเป็นฝายวางกั้นลำน้ำแม่ปง ที่มีน้ำไหลเชี่ยวช่วงหน้าฝน ก่อสร้างเมื่อราวปี พ.ศ. 2530 มีอายุ 38 ปี มีสภาพในแต่ละส่วนดังนี้ ส่วน Protection เหนือน้ำ : พื้นและลาดด้านข้างไม่มีการดาดผิว ไม่พบความเสียหายจากการทรุดตัว หรือเคลื่อนตัว สามารถใช้งานได้ ส่วนเหนือน้ำ : สามารถใช้งานได้ ส่วนควบคุมน้ำ : ฝายพังเสียหายจากการเคลื่อนตัว และทรุดตัวไม่มีความแข็งแรงมากพอในการกักเก็บน้ำ ควรได้รับการรื้อถอนก่อสร้างใหม่ ส่วนท้ายน้ำ : โครงสร้างพบการกัดเซาะ และการเคลื่อนตัวเสียหาย ควรได้รับการรื้อถอนก่อสร้างใหม่ ส่วน Protection ท้ายน้ำ : พื้นและลาดด้านข้างเป็นลำน้ำเดิมไม่มีการดาดผิว ไม่พบความเสียหาย แต่มีตะกอนสะสมด้านท้ายน้ำปริมาณมาก สามารถใช้งานได้ ระบบส่งน้ำ : ไม่มี มีสภาพตะกอนหน้าฝาย : ตะกอนสะสมหน้าฝายมีปริมาณน้อย รวมทั้งมีต้นไม้ พืชผิวน้ำ เติบโตหนาแน่นตลอดช่วงของลำน้ำ **แนวทางแก้ไขปรับปรุงเบื้องต้น** ฝายเก่าก่อสร้างมานาน โดยเมื่อพื้นที่เข้าสู่ช่วงหน้าฝนจะเกิดน้ำไหลหลาก ทำให้ฝายพังเสียหายเกือบทุกส่วนจึงควรทำการรื้อถอนก่อสร้างใหม่ เนื่องจากยังเป็นฝายที่ยังเป็นประโยชน์ต่อการทำการเกษตรกรรมในพื้นที่
