การตรวจสภาพฝายและแนวทางแก้ไขปรับปรุงเพื่อเพิ่มประสิทธิภาพฝาย

รหัสฝายที่ : WPH030600112

ชื่อฝาย หน้าวัดไผ่ล้อม **ชื่อลำน้ำ** แม่ปง **ลำน้ำสาขาของ** ยม/น่าน **ประเภทลำน้ำ** ลำห้วย **วันที่สำรวจ** 20 มิ.ย. 68

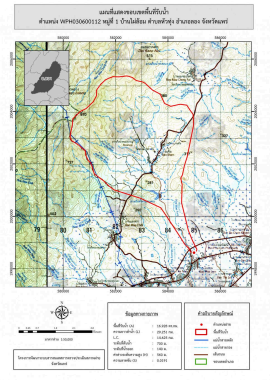
4. ส่วนท้ายน้ำ : ☐ ใช้งานได้ดี ☑ ปานกลาง ☐ ทรุดโทรม — ตะกอนมีน้อย

พื้นที่รับน้ำของฝายและข้อมูลประกอบ		สภาพโดยรวมของฝายและแนวทางแก้ไขปรับปรุงเบื้องต้น
	<u>ข้อมูลพื้นที่รับน้ำของฝาย</u> A = 16.93 ตารางกิโลเมตร L = 29.25 กิโลเมตร LC = 14.63 กิโลเมตร H = 560 เมตร s = 0.02 c = 0.32 I = 37.21 มิลลิเมตร/ชั่วโมง Return period = 100 ปี อัตราการไหลสูงสุด = 56.03 ลบ.ม./วินาที	**สภาพโดยรวมของฝาย** ฝายคอนกรีตประเภทฝายสันมนปีนฝายวางกั้นลำน้ำ ก่อสร้างเมื่อราวปี พ.ศ. 2535 มีอายุ 33 ปี มีสภาพในแต่ละส่วนดังนี้ ส่วน Protection เหนือน้ำ : พื้นและลาดด้านข้างไม่มีการดาดผิว ไม่พบความเสียหายจากการทรุดตัว หรือเคลื่อนตัว สามารถใช้งานได้ ส่วนเหนือน้ำ : พื้นและลาดด้านข้างไม่มีการดาดผิวคอนกรีต ไม่พบเจอความเสียหาย สามารถใช้งานได้ ส่วนควบคุมน้ำ : โครงสร้างไม่มีความเสียหาย สามารถใช้งานได้ ส่วนท้ายน้ำ : มีการแตกร้าวเสียหาย ควรปรับปรุง ส่วน Protection ท้ายน้ำ : พื้นและลาดด้านข้างเป็นลำน้ำเดิมไม่มีการดาดผิว ไม่พบความเสียหาย สามารถใช้งานได้ ระบบส่งน้ำ : ใช้งานได้ มีสภาพตะกอนหน้าฝาย : ตะกอนสะสมหน้าฝายมีปริมาณน้อย **แนวทางแก้ไขปรับปรุงเบื้องต้น** ฝายคอนกรีตสันมนอายุ 33 ปี โดยรวมยังมั่นคงใช้งานได้ แต่ท้ายน้ำมีรอยแตกร้าวควรซ่อมแซม ส่วนเหนือน้ำและพื้นที่ Protection ควรเสริมการดาดผิวป้องกันการกัดเซาะ ระบบส่งน้ำยังใช้ได้แต่ควรตรวจสอบสม่ำเสมอ ตะกอนหน้าฝายมีน้อยแต่ควรกำหนดการขุดลอกเพื่อคงประสิทธิภาพการกักเก็บน้ำและยืดอายุการใช้งาน
