การตรวจสภาพฝายและแนวทางแก้ไขปรับปรุงเพื่อเพิ่มประสิทธิภาพฝาย

รหัสฝายที่ : WPH030600118

ชื่อฝาย **ชื่อลำน้ำ** แม่ปง **ลำน้ำสาขาของ** แม่น้ำยม **ประเภทลำน้ำ** ลำห้วย **วันที่สำรวจ** 2 ก.ค. 68

หมู่บ้าน หมู่ที่ 1 บ้านไผ่ล้อม **ตำบล** หัวทุ่ง **อำเภอ** ลอง **จังหวัด** แพร่

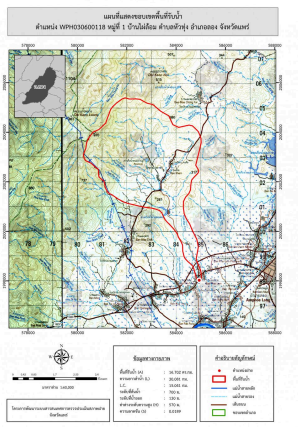
มีสภาพในแต่ละส่วนดังนี้ ส่วน Protection เหนือน้ำ : ไม่มี ส่วนเหนือน้ำ : ไม่มี ส่วนควบคุมน้ำ : สภาพปกติโดยรวมใช้งานได้ มีวัชพืชขึ้นน้อย ส่วนท้ายน้ำ :

สภาพปกติโดยรวมใช้งานได้มีการกัดเซาะ และทรุดตัวน้อย มีวัชพืชขึ้นน้อย ส่วน Protection ท้ายน้ำ : ไม่มี ระบบส่งน้ำ : สภาพปกติโดยรวมใช้งานได้ มีสภาพตะกอนหน้าฝาย : มาก

มีสภาพโดยรวมปกติ ควรวางมาตรการขุดลอก และกำจัดวัชพืชตามเวลาที่เหมาะสม
