การตรวจสภาพฝายและแนวทางแก้ไขปรับปรุงเพื่อเพิ่มประสิทธิภาพฝาย

รหัสฝายที่ : WPH030600119

ชื่อฝาย ต้นตาล **ชื่อลำน้ำ** แม่ปง **ลำน้ำสาขาของ** แม่น้ำยม **ประเภทลำน้ำ** ลำห้วย **วันที่สำรวจ** 2 ก.ค. 68

หมู่บ้าน หมู่ที่ 1 บ้านไผ่ล้อม **ตำบล** หัวทุ่ง **อำเภอ** ลอง **จังหวัด** แพร่

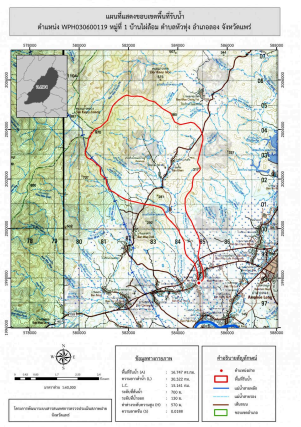
3. ส่วนควบคุมน้ำ : ☐ ใช้งานได้ดี ☐ ปานกลาง ☑ ทรุดโทรม

4. ส่วนท้ายน้ำ : ☐ ใช้งานได้ดี ☐ ปานกลาง ☑ ทรุดโทรม — ตะกอนมีน้อย

เป็นฝาย คสล. ที่ก่อสร้างโดย อบต.หัวทุ่ง อายุฝายมากกว่า 20 ปี พังเสียหายหมดสภาพ

ไม่สามารถใช้งานได้ มีสภาพตะกอนหน้าฝาย : มาก

ควรรื้อถอน และก่อสร้างใหม่ในรูปแบบ และขนาดที่เหมาะสม
