การตรวจสภาพฝายและแนวทางแก้ไขปรับปรุงเพื่อเพิ่มประสิทธิภาพฝาย

รหัสฝายที่ : WPH030600201

ชื่อฝาย **ชื่อลำน้ำ** แม่ปง **ลำน้ำสาขาของ** แม่น้ำยม **ประเภทลำน้ำ** ลำห้วย **วันที่สำรวจ** 2 ก.ค. 68

หมู่บ้าน หมู่ที่ 2 บ้านนามน **ตำบล** หัวทุ่ง **อำเภอ** ลอง **จังหวัด** แพร่

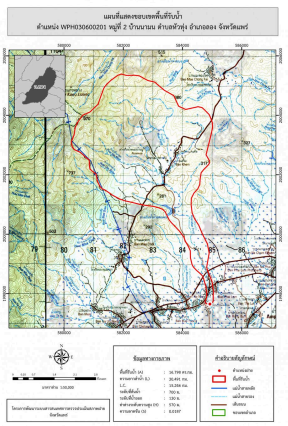
เป็นฝาย มข.2527 ในความรับผิดชอบของ อบต.หัวทุ่ง อายุฝายมากกว่า 15 ปี มีสภาพในแต่ละส่วนดังนี้ ส่วน Protection เหนือน้ำ : ไม่มี ส่วนเหนือน้ำ : ไม่มี ส่วนควบคุมน้ำ : สภาพปกติโดยรวมใช้งานได้ มีวัชพืชขึ้นน้อย ส่วนท้ายน้ำ : สภาพปกติโดยรวมใช้งานได้ มีวัชพืชขึ้นน้อย ส่วน Protection ท้ายน้ำ : ไม่มี ระบบส่งน้ำ : สภาพปกติโดยรวมใช้งานได้ มีวัชพืชขึ้นน้อย มีสภาพตะกอนหน้าฝาย : มาก

มีสภาพโดยรวมปกติ ควรวางมาตรการขุดลอก และกำจัดวัชพืชตามเวลาที่เหมาะสม
