การตรวจสภาพฝายและแนวทางแก้ไขปรับปรุงเพื่อเพิ่มประสิทธิภาพฝาย

รหัสฝายที่ : WPH030600202

หมู่บ้าน หมู่ที่ 2 บ้านนามน **ตำบล** หัวทุ่ง **อำเภอ** ลอง **จังหวัด** แพร่

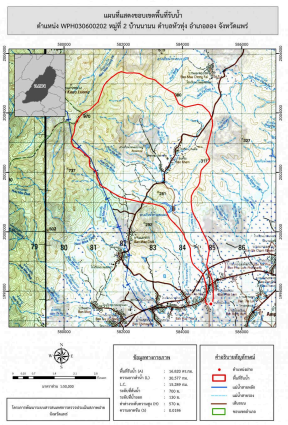
1. ส่วนป้องกันเหนือน้ำ : ☐ ใช้งานได้ดี ☐ ปานกลาง ☐ ทรุดโทรม — ตะกอนมีมาก

2. ส่วนเหนือน้ำ : ☑ ใช้งานได้ดี ☐ ปานกลาง ☐ ทรุดโทรม — ตะกอนมีมาก

3. ส่วนควบคุมน้ำ : ☑ ใช้งานได้ดี ☐ ปานกลาง ☐ ทรุดโทรม

4. ส่วนท้ายน้ำ : ☑ ใช้งานได้ดี ☐ ปานกลาง ☐ ทรุดโทรม — ตะกอนมีน้อย

5. ส่วนป้องกันท้ายน้ำ : ☐ ใช้งานได้ดี ☐ ปานกลาง ☐ ทรุดโทรม — ตะกอนมีน้อย

6. ระบบส่งน้ำ : ☑ ใช้งานได้ดี ☐ ปานกลาง ☐ ทรุดโทรม — ตะกอนมีน้อย

ระบบส่งน้ำ : สภาพปกติโดยรวมใช้งานได้มีวัชพืชขึ้นน้อย มีสภาพตะกอนหน้าฝาย : มาก

มีสภาพโดยรวมปกติ ควรวางมาตรการขุดลอก และกำจัดวัชพืชตามเวลาที่เหมาะสม
