การตรวจสภาพฝายและแนวทางแก้ไขปรับปรุงเพื่อเพิ่มประสิทธิภาพฝาย

รหัสฝายที่ : WPH030600206

ชื่อฝาย **ชื่อลำน้ำ** เหมืองกลาง **ลำน้ำสาขาของ** แม่จอก/แม่น้ำยม **ประเภทลำน้ำ** ลำห้วย **วันที่สำรวจ** 2 ก.ค. 68

หมู่บ้าน หมู่ที่ 2 บ้านนามน **ตำบล** หัวทุ่ง **อำเภอ** ลอง **จังหวัด** แพร่

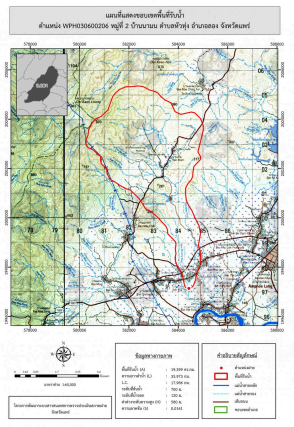
1. ส่วนป้องกันเหนือน้ำ : ☐ใช้งานได้ดี ☐ ปานกลาง ☐ ทรุดโทรม — ตะกอนมีมาก	**2. ส่วนเหนือน้ำ :** ☐ใช้งานได้ดี ☐ ปานกลาง ☐ ทรุดโทรม — ตะกอนมีมาก
3. ส่วนควบคุมน้ำ : ☑ใช้งานได้ดี ☐ ปานกลาง ☐ ทรุดโทรม	**4. ส่วนท้ายน้ำ :** ☑ใช้งานได้ดี ☐ ปานกลาง ☐ ทรุดโทรม — ตะกอนมีน้อย

5. ส่วนป้องกันท้ายน้ำ : ☐ใช้งานได้ดี ☐ ปานกลาง ☐ ทรุดโทรม — ตะกอนมีน้อย	**6. ระบบส่งน้ำ :** ☐ใช้งานได้ดี ☐ ปานกลาง ☐ ทรุดโทรม

พื้นที่รับน้ำของฝายและข้อมูลประกอบ		สภาพโดยรวมของฝายและแนวทางแก้ไขปรับปรุงเบื้องต้น
	<u>ข้อมูลพื้นที่รับน้ำของฝาย</u> A = 19.4 ตารางกิโลเมตร L = 35.97 กิโลเมตร LC = 17.99 กิโลเมตร H = 580 เมตร s = 0.02 c = 0.25 I = 35 มิลลิเมตร/ชั่วโมง Return period = 100 ปี อัตราการไหลสูงสุด = 47.19 ลบ.ม./วินาที	**สภาพโดยรวมของฝาย** เป็นฝาย มข.2527 ในความรับผิดชอบของ อบต.หัวทุ่ง อายุฝายมากกว่า 15 ปี มีสภาพในแต่ละส่วนดังนี้ ส่วน Protection เหนือน้ำ : ไม่มี ส่วนเหนือน้ำ : ไม่มี ส่วนควบคุมน้ำ : สภาพปกติโดยรวมใช้งานได้ มีรูโพรง และรั่วเล็กน้อย มีวัชพืชขึ้นน้อย ส่วนท้ายน้ำ : สภาพปกติโดยรวมใช้งานได้ มีวัชพืชขึ้นน้อย ส่วน Protection ท้ายน้ำ : ไม่มี ระบบส่งน้ำ : ไม่มี มีสภาพตะกอนหน้าฝาย : มาก **แนวทางแก้ไขปรับปรุงเบื้องต้น** มีสภาพโดยรวมปกติ ควรวางมาตรการขุดลอก และกำจัดวัชพืชตามเวลาที่เหมาะสม
