การตรวจสภาพฝายและแนวทางแก้ไขปรับปรุงเพื่อเพิ่มประสิทธิภาพฝาย

รหัสฝายที่ : WPH030600208

ชื่อฝาย **ชื่อลำน้ำ** นาหมี **ลำน้ำสาขาของ** แม่จอก/แม่น้ำยม **ประเภทลำน้ำ** ลำห้วย **วันที่สำรวจ** 2 ก.ค. 68

หมู่บ้าน หมู่ที่ 2 บ้านนามน **ตำบล** หัวทุ่ง **อำเภอ** ลอง **จังหวัด** แพร่

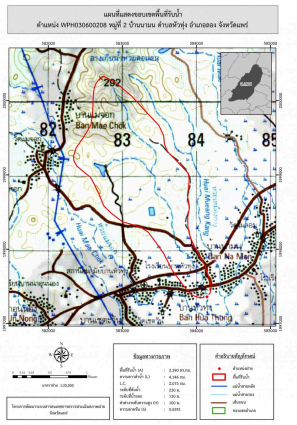
เป็นฝาย มข.2527 ในความรับผิดชอบของ อบต.หัวทุ่ง อายุฝายมากกว่า 20 ปี มีสภาพในแต่ละส่วนดังนี้ ส่วน Protection เหนือน้ำ : ไม่มี ส่วนเหนือน้ำ : ไม่มี ส่วนควบคุมน้ำ : สภาพปกติโดยรวมใช้งานได้ ส่วนท้ายน้ำ : สภาพปกติโดยรวมใช้งานได้ มีวัชพืชขึ้นน้อย ส่วน Protection ท้ายน้ำ : ไม่มี ระบบส่งน้ำ : สภาพปกติโดยรวมใช้งานได้ มีสภาพตะกอนหน้าฝาย : มาก

มีสภาพโดยรวมปกติ ควรวางมาตรการขุดลอก และกำจัดวัชพืชตามเวลาที่เหมาะสม
