การตรวจสภาพฝายและแนวทางแก้ไขปรับปรุงเพื่อเพิ่มประสิทธิภาพฝาย

รหัสฝายที่ : WPH030600209

ชื่อฝาย **ชื่อลำน้ำ** นาหมี **ลำน้ำสาขาของ** แม่จอก/แม่น้ำยม **ประเภทลำน้ำ** ลำห้วย **วันที่สำรวจ** 2 ก.ค. 68

หมู่บ้าน หมู่ที่ 2 บ้านนามน **ตำบล** หัวทุ่ง **อำเภอ** ลอง **จังหวัด** แพร่

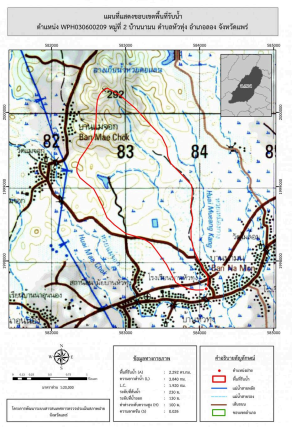
เป็นฝาย คสล. ในความรับผิดชอบของ อบต.หัวทุ่ง ก่อสร้างเมื่อ ปี พ.ศ.2532 อายุฝาย 36 ปี มีสภาพในแต่ละส่วนดังนี้ ส่วน Protection เหนือน้ำ : ไม่มี ส่วนเหนือน้ำ : สภาพปกติโดยรวมใช้งานได้ มีวัชพืชขึ้นน้อย ส่วนควบคุมน้ำ : สภาพปกติโดยรวมใช้งานได้ มีวัชพืชขึ้นน้อย ส่วนท้ายน้ำ : สภาพปกติโดยรวมใช้งานได้มีการกัดเซาะ ทรุดตัว และแตกร้าวน้อย มีวัชพืชขึ้นน้อย ส่วน Protection ท้ายน้ำ : ไม่มี ระบบส่งน้ำ : สภาพปกติโดยรวมใช้งานได้ มีสภาพตะกอนหน้าฝาย : มาก

มีสภาพโดยรวมปกติ ควรวางมาตรการขุดลอก และกำจัดวัชพืชตามเวลาที่เหมาะสม
