การตรวจสภาพฝายและแนวทางแก้ไขปรับปรุงเพื่อเพิ่มประสิทธิภาพฝาย

รหัสฝายที่ : WPH030600302

ชื่อฝาย อีงอบ **ชื่อลำน้ำ** แม่จอก **ลำน้ำสาขาของ** แม่น้ำยม **ประเภทลำน้ำ** ลำห้วย **วันที่สำรวจ** 2 ก.ค. 68

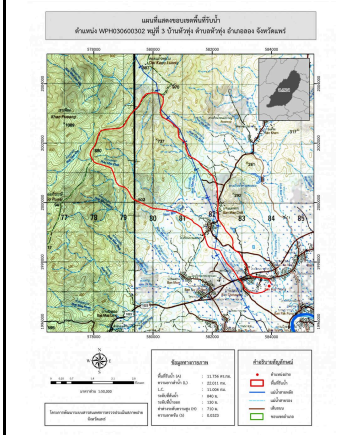
มีสภาพในแต่ละส่วนดังนี้ ส่วน Protection เหนือน้ำ : ไม่มี ส่วนเหนือน้ำ : ไม่มี ส่วนควบคุมน้ำ : สภาพปกติโดยรวมใช้งานได้ มีเศษกิ่งไม้มาติดบริเวณฝายค่อนข้างมากทำให้กีดขวางทางน้ำ ส่วนท้ายน้ำ : สภาพปกติโดยรวมใช้งานได้ ส่วน Protection ท้ายน้ำ : ไม่มี ระบบส่งน้ำ : สภาพปกติโดยรวมใช้งานได้ มีสภาพตะกอนหน้าฝาย : มาก

มีสภาพโดยรวมปกติ ควรวางมาตรการขุดลอก และกำจัดวัชพืชตามเวลาที่เหมาะสม
