การตรวจสภาพฝายและแนวทางแก้ไขปรับปรุงเพื่อเพิ่มประสิทธิภาพฝาย

รหัสฝายที่ : WPH030600401

ชื่อฝาย แม่จอก (ต้นงุ้น) **ชื่อลำน้ำ** แม่จอก **ลำน้ำสาขาของ** แม่ลอง/ยม **ประเภทลำน้ำ** ลำห้วย **วันที่สำรวจ** 11 มิ.ย. 68

หมู่บ้าน หมู่ที่ 4 บ้านแม่จอก **ตำบล** หัวทุ่ง **อำเภอ** ลอง **จังหวัด** แพร่

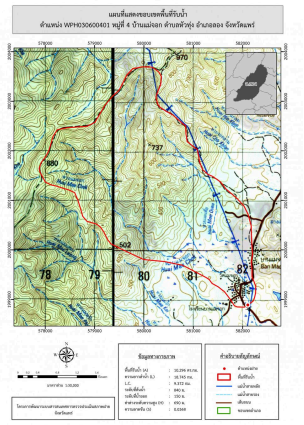
1. ส่วนป้องกันเหนือน้ำ : ☑ ใช้งานได้ดี ☐ ปานกลาง ☐ ทรุดโทรม — ตะกอนมีมาก

2. ส่วนเหนือน้ำ : ☑ ใช้งานได้ดี ☐ ปานกลาง ☐ ทรุดโทรม — ตะกอนมีมาก

3. ส่วนควบคุมน้ำ : ☑ ใช้งานได้ดี ☐ ปานกลาง ☐ ทรุดโทรม

4. ส่วนท้ายน้ำ : ☑ ใช้งานได้ดี ☐ ปานกลาง ☐ ทรุดโทรม — ตะกอนมีน้อย

5. ส่วนป้องกันท้ายน้ำ : ☑ ใช้งานได้ดี ☐ ปานกลาง ☐ ทรุดโทรม — ตะกอนมีปานกลาง

พื้นที่รับน้ำของฝายและข้อมูลประกอบ		สภาพโดยรวมของฝายและแนวทางแก้ไขปรับปรุงเบื้องต้น
	ข้อมูลพื้นที่รับน้ำของฝาย A = 10.3 ตารางกิโลเมตร L = 18.74 กิโลเมตร LC = 9.37 กิโลเมตร H = 690 เมตร s = 0.04 c = 0.2 I = 59.03 มิลลิเมตร/ชั่วโมง Return period = 100 ปี อัตราการไหลสูงสุด = 33.79 ลบ.ม./วินาที	**สภาพโดยรวมของฝาย** ฝายคอนกรีตประเภทฝายสันมน ก่อสร้างเมื่อราวปี พ.ศ.2535 มีอายุ 33 ปี มีสภาพในแต่ละส่วนดังนี้ ส่วน Protection เหนือน้ำ : พื้นและลาดด้านข้างไม่มีการดาดผิว ไม่พบความเสียหายจากการทรุดตัว หรือเคลื่อนตัว มีตะกอนสะสมปริมาณมาก สามารถใช้งานได้ ส่วนเหนือน้ำ : ไม่พบเจอความเสียหาย สามารถใช้งานได้ แต่มีตะกอนสะสมปริมาณมากควรได้รับการขุดลอก ส่วนควบคุมน้ำ : โครงสร้างฝายยังมีความมั่นคงแข็งแรง สามารถทำหน้าที่กักเก็บน้ำได้อย่างมีประสิทธิภาพ สามารถใช้งานได้ ส่วนท้ายน้ำ : ไม่พบเจอความเสียหายเชิงโครงสร้าง สามารถใช้งานได้ ส่วน Protection ท้ายน้ำ : สามารถใช้งานได้ มีตะกอนสะสมปริมาณปานกลาง ระบบส่งน้ำ : ไม่มี มีสภาพตะกอนหน้าฝาย : ตะกอนสะสมหน้าฝายมีปริมาณมาก **แนวทางแก้ไขปรับปรุงเบื้องต้น** แนวทางการแก้ไขปัญหาของฝายนี้ ควรดำเนินการขุดลอกตะกอนที่สะสมทั้งบริเวณส่วนเหนือน้ำและหน้าฝายอย่างสม่ำเสมอ เพื่อลดการกีดขวางการไหลของน้ำและรักษาประสิทธิภาพในการกักเก็บน้ำของฝาย ส่วน Protection เหนือน้ำและท้ายน้ำที่ยังใช้งานได้ควรติดตามตรวจสอบสภาพโครงสร้างอย่างต่อเนื่อง เพื่อรักษาความมั่นคงแข็งแรงของฝายในระยะยาว และป้องกันปัญหาการสะสมตะกอนและวัชพืชที่อาจเกิดขึ้นในอนาคต.
