การตรวจสภาพฝายและแนวทางแก้ไขปรับปรุงเพื่อเพิ่มประสิทธิภาพฝาย

รหัสฝายที่ : WPH030600402

ชื่อฝาย ห้วยแม่จอก (หน้าบ้าน) **ชื่อลำน้ำ** แม่เดื่อ **ลำน้ำสาขาของ** แม่ลอง/ยม **ประเภทลำน้ำ** ลำห้วย **วันที่สำรวจ** 11 มิ.ย. 68

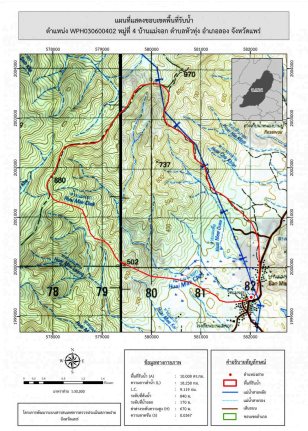
1. ส่วนป้องกันเหนือน้ำ : ☑ ใช้งานได้ดี ☐ ปานกลาง ☐ ทรุดโทรม — ตะกอนมีมาก

2. ส่วนเหนือน้ำ : ☑ ใช้งานได้ดี ☐ ปานกลาง ☐ ทรุดโทรม — ตะกอนมีมาก

3. ส่วนควบคุมน้ำ : ☑ ใช้งานได้ดี ☐ ปานกลาง ☐ ทรุดโทรม

4. ส่วนท้ายน้ำ : ☑ ใช้งานได้ดี ☐ ปานกลาง ☐ ทรุดโทรม — ตะกอนมีปานกลาง

5. ส่วนป้องกันท้ายน้ำ : ☑ ใช้งานได้ดี ☐ ปานกลาง ☐ ทรุดโทรม — ตะกอนมีปานกลาง

6. ระบบส่งน้ำ : ☑ ใช้งานได้ดี ☐ ปานกลาง ☐ ทรุดโทรม — ตะกอนมีน้อย

พื้นที่รับน้ำของฝายและข้อมูลประกอบ		สภาพโดยรวมของฝายและแนวทางแก้ไขปรับปรุงเบื้องต้น
	ข้อมูลพื้นที่รับน้ำของฝาย A = 10.01 ตารางกิโลเมตร L = 18.24 กิโลเมตร LC = 9.12 กิโลเมตร H = 670 เมตร s = 0.04 c = 0.2 I = 59.91 มิลลิเมตร/ชั่วโมง Return period = 100 ปี อัตราการไหลสูงสุด = 33.34 ลบ.ม./วินาที	**สภาพโดยรวมของฝาย** ฝายคอนกรีตประเภทฝายสันมนวางกั้นลำน้ำแม่เดื่อ ก่อสร้างเมื่อราวปี พ.ศ. 2546 มีอายุ 22 ปี มีสภาพในแต่ละส่วนดังนี้ ส่วน Protection เหนือน้ำ : พื้นและลาดด้านข้าง ไม่พบความเสียหายจากการทรุดตัว หรือเคลื่อนตัว แต่มีตะกอนสะสมปริมาณมาก โดยรวมสามารถใช้งานได้ ส่วนเหนือน้ำ : พื้นและลาดด้านข้างไม่พบความเสียหายจากการเคลื่อนตัว ทรุดตัว หรือแตกร้าว แต่มีตะกอนสะสมปริมาณมาก โดยรวมสามารถใช้งานได้ ส่วนควบคุมน้ำ : สันฝายคอนกรีต บานประตูระบายทรายและเครื่องกว้านคันชัก กำแพงข้างและส่วนอื่นๆไม่พบเจอความเสียหาย โครงสร้างยังมีความมั่นคงแข็งแรง สามารถใช้งานได้ ส่วนท้ายน้ำ : โครงสร้างคอนกรีตส่วนนี้ไม่พบความเสียหาย ทั้งพื้นและลาดด้านข้าง มีตะกอนสะสมปริมาณปานกลาง โดยรวมสามารถใช้งานได้ ส่วน Protection ท้ายน้ำ : พื้นและลาดด้านข้างเป็นลำน้ำเดิมไม่มีการดาดผิว ไม่พบความเสียหาย สามารถใช้งานได้ ระบบส่งน้ำ : รางคอนกรีตไม่พบเจอบริเวณที่แตกร้าว หรือทรุดตัว สามารถใช้งานได้ มีสภาพตะกอนหน้าฝาย : ตะกอนสะสมหน้าฝายมีปริมาณมาก **แนวทางแก้ไขปรับปรุงเบื้องต้น** แนวทางการแก้ไขปัญหาของฝายนี้ ควรดำเนินการขุดลอกตะกอนที่สะสมทั้งบริเวณส่วน Protection เหนือน้ำ ส่วนเหนือน้ำ และหน้าฝายอย่างสม่ำเสมอ เพื่อลดการกีดขวางการไหลของน้ำและรักษาประสิทธิภาพการใช้งานของฝาย พร้อมทั้งติดตามตรวจสอบสภาพโครงสร้างของฝาย ระบบส่งน้ำ และบานประตูระบายอย่างต่อเนื่อง เพื่อคงความมั่นคงแข็งแรงและยืดอายุการใช้งานของฝายในระยะยาว.
