การตรวจสภาพฝายและแนวทางแก้ไขปรับปรุงเพื่อเพิ่มประสิทธิภาพฝาย

รหัสฝายที่ : WPH030600404

ชื่อฝาย นาอ้าง **ชื่อลำน้ำ** แม่จอก **ลำน้ำสาขาของ** แม่ลอง/ยม **ประเภทลำน้ำ** ลำห้วย **วันที่สำรวจ** 17 มิ.ย. 68

หมู่บ้าน หมู่ที่ 4 บ้านแม่จอก **ตำบล** หัวทุ่ง **อำเภอ** ลอง **จังหวัด** แพร่

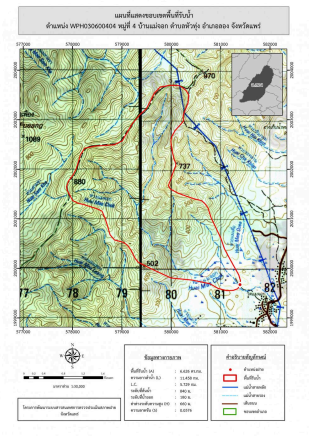
1. ส่วนป้องกันเหนือน้ำ : ☐ ใช้งานได้ดี ☑ ปานกลาง ☐ ทรุดโทรม — ตะกอนมีปานกลาง

2. ส่วนเหนือน้ำ : ☐ ใช้งานได้ดี ☑ ปานกลาง ☐ ทรุดโทรม — ตะกอนมีมาก

3. ส่วนควบคุมน้ำ : ☑ ใช้งานได้ดี ☐ ปานกลาง ☐ ทรุดโทรม

4. ส่วนท้ายน้ำ : ☐ ใช้งานได้ดี ☑ ปานกลาง ☐ ทรุดโทรม — ตะกอนมีมาก

5. ส่วนป้องกันท้ายน้ำ : ☐ ใช้งานได้ดี ☑ ปานกลาง ☐ ทรุดโทรม — ตะกอนมีมาก

พื้นที่รับน้ำของฝายและข้อมูลประกอบ		สภาพโดยรวมของฝายและแนวทางแก้ไขปรับปรุงเบื้องต้น
	<u>ข้อมูลพื้นที่รับน้ำของฝาย</u> A = 6.63 ตารางกิโลเมตร L = 11.46 กิโลเมตร LC = 5.73 กิโลเมตร H = 660 เมตร s = 0.06 c = 0.2 I = 86.21 มิลลิเมตร/ชั่วโมง Return period = 100 ปี อัตราการไหลสูงสุด = 31.76 ลบ.ม./วินาที	**สภาพโดยรวมของฝาย** ฝายคอนกรีตเก่าประเภทฝายสันมนวางกั้นลำน้ำแม่จอก ก่อสร้างเมื่อราวปี พ.ศ. 2538 มีอายุ 30 ปี มีสภาพในแต่ละส่วนดังนี้ ส่วน Protection เหนือน้ำ : ควรได้รับการปรับปรุงด้วยการดาดผิวคอนกรีต เนื่องจากเป็นลำน้ำที่มีน้ำไหลเชี่ยวกัดเซาะรุนแรง ส่วนเหนือน้ำ : ควรได้รับการปรับปรุงด้วยการดาดผิวคอนกรีต เนื่องจากเป็นลำน้ำที่มีน้ำไหลเชี่ยวกัดเซาะรุนแรง ส่วนควบคุมน้ำ : โครงสร้างฝายมีความแข็งแรง ไม่มีตำแหน่งที่เสียหายเชิงโครงสร้างในระดับที่รุนแรง สามารถใช้งานได้ ส่วนท้ายน้ำ : ควรก่อสร้างใหม่ให้มีลักษณะโครงสร้างสอดคล้องกับภูมิประเทศและลำน้ำ ส่วน Protection ท้ายน้ำ : ควรปรับปรุงด้วยการดาดผิวคอนกรีต เพื่อป้องกันการกัดเซาะด้านท้ายฝาย ระบบส่งน้ำ : ไม่มี มีสภาพตะกอนหน้าฝาย : ตะกอนสะสมหน้าฝายมีปริมาณมาก **แนวทางแก้ไขปรับปรุงเบื้องต้น** ฝายคอนกรีตกั้นลำห้วยเป็นชนิดฝายสันมน โดยตัวฝายมีสภาพแข็งแรง แต่ควรได้รับการขุดลอกตะกอนออกเนื่องจากสะสมเต็มหน้าฝาย
