การตรวจสภาพฝายและแนวทางแก้ไขปรับปรุงเพื่อเพิ่มประสิทธิภาพฝาย

รหัสฝายที่ : WPH030600409

ชื่อฝาย ใหม่ **ชื่อลำน้ำ** แม่จอก **ลำน้ำสาขาของ** แม่ลอง/ยม **ประเภทลำน้ำ** ลำห้วย **วันที่สำรวจ** 11 มิ.ย. 68

หมู่บ้าน หมู่ที่ 4 บ้านแม่จอก **ตำบล** หัวทุ่ง **อำเภอ** ลอง **จังหวัด** แพร่

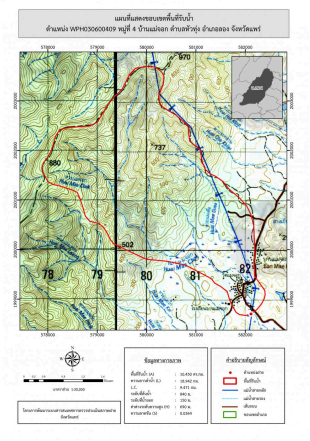
1. ส่วนป้องกันเหนือน้ำ : ☑ ใช้งานได้ดี ☐ ปานกลาง ☐ ทรุดโทรม — ตะกอนมีปานกลาง

2. ส่วนเหนือน้ำ : ☑ ใช้งานได้ดี ☐ ปานกลาง ☐ ทรุดโทรม — ตะกอนมีปานกลาง

3. ส่วนควบคุมน้ำ : ☑ ใช้งานได้ดี ☐ ปานกลาง ☐ ทรุดโทรม

4. ส่วนท้ายน้ำ : ☑ ใช้งานได้ดี ☐ ปานกลาง ☐ ทรุดโทรม — ตะกอนมีน้อย

5. ส่วนป้องกันท้ายน้ำ : ☑ ใช้งานได้ดี ☐ ปานกลาง ☐ ทรุดโทรม — ตะกอนมีปานกลาง

6. ระบบส่งน้ำ : ☑ ใช้งานได้ดี ☐ ปานกลาง ☐ ทรุดโทรม — ตะกอนมีน้อย

พื้นที่รับน้ำของฝายและข้อมูลประกอบ		สภาพโดยรวมของฝายและแนวทางแก้ไขปรับปรุงเบื้องต้น
	<u>ข้อมูลพื้นที่รับน้ำของฝาย</u> A = 10.45 ตารางกิโลเมตร L = 18.94 กิโลเมตร LC = 9.47 กิโลเมตร H = 690 เมตร s = 0.04 c = 0.24 I = 58.51 มิลลิเมตร/ชั่วโมง Return period = 100 ปี อัตราการไหลสูงสุด = 40.79 ลบ.ม./วินาที	**สภาพโดยรวมของฝาย** ฝายคอนกรีตประเภทฝายไหลตกตรงวางกั้นลำน้ำแม่จอก ก่อสร้างเมื่อราวปี พ.ศ. 2548 มีอายุ 20 ปี มีสภาพในแต่ละส่วนดังนี้ ส่วน Protection เหนือน้ำ : พื้นและลาดด้านข้าง ไม่พบความเสียหายจากการทรุดตัว หรือเคลื่อนตัว แต่มีตะกอนสะสมปริมาณปานกลาง โดยรวมสามารถใช้งานได้ แต่ควรได้รับการขุดลอกตะกอนและกำจัดวัชพืช ส่วนเหนือน้ำ : พื้นและลาดด้านข้างไม่พบความเสียหายจากการเคลื่อนตัว ทรุดตัว หรือแตกร้าว แต่มีตะกอนสะสมปริมาณปานกลาง โดยรวมสามารถใช้งานได้ แต่ควรได้รับการขุดลอกตะกอนและกำจัดวัชพืช ส่วนควบคุมน้ำ : โครงสร้างฝายยังมีความแข็งแรง สามารถใช้งานได้ ส่วนท้ายน้ำ : ไม่พบเจอความเสียหายของฝายส่วนนี้ มีตะกอนสะสมปริมาณน้อย ควรได้รับการขุดลอก โดยรวมแล้วฝายสามารถใช้งานได้ ส่วน Protection ท้ายน้ำ : ไม่พบความเสียหาย มีตะกอนสะสมปริมาณปานกลาง สามารถใช้งานได้ ระบบส่งน้ำ : ไม่พบความเสียหาย แต่ควรได้รับการขุดลอกตะกอนและวัชพืชออกจากลำเหมือง มีสภาพตะกอนหน้าฝาย : ตะกอนสะสมหน้าฝายมีปริมาณปานกลาง **แนวทางแก้ไขปรับปรุงเบื้องต้น** โดยรวมโครงสร้างของฝายยังมีความแข็งแรงและสามารถใช้งานได้ดี แต่บริเวณเหนือฝาย ท้ายน้ำ และหน้าฝายมีการสะสมของตะกอนและวัชพืชในระดับปานกลาง จึงควรดำเนินการขุดลอกตะกอนและกำจัดวัชพืชอย่างเหมาะสม เพื่อลดการกีดขวางการไหลของน้ำและรักษาประสิทธิภาพในการกักเก็บและระบายน้ำ ส่วนระบบส่งน้ำควรขุดลอกตะกอนและกำจัดวัชพืชออกจากลำเหมืองด้วยเช่นกัน ทั้งนี้ควรกำหนดแผนการตรวจสอบและบำรุงรักษาฝายอย่างสม่ำเสมอ เพื่อให้ฝายคงความมั่นคงแข็งแรงและสามารถใช้งานได้อย่างมีประสิทธิภาพในระยะยาว.
