การตรวจสภาพฝายและแนวทางแก้ไขปรับปรุงเพื่อเพิ่มประสิทธิภาพฝาย

รหัสฝายที่ : WPH030600501

ชื่อฝาย จันติ๊บ **ชื่อลำน้ำ** แม่ปง **ลำน้ำสาขาของ** ยม/น่าน **ประเภทลำน้ำ** ลำห้วย **วันที่สำรวจ** 20 มิ.ย. 68

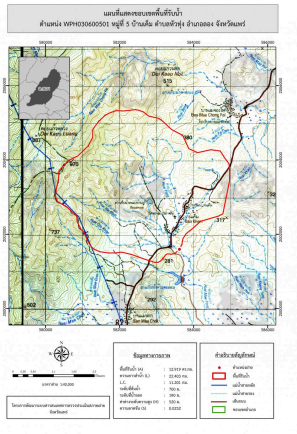
1. ส่วนป้องกันเหนือน้ำ : ☑ ใช้งานได้ดี ☐ ปานกลาง ☐ ทรุดโทรม — ตะกอนมีมาก

2. ส่วนเหนือน้ำ : ☐ ใช้งานได้ดี ☑ ปานกลาง ☐ ทรุดโทรม — ตะกอนมีมาก

3. ส่วนควบคุมน้ำ : ☐ ใช้งานได้ดี ☐ ปานกลาง ☑ ทรุดโทรม

4. ส่วนท้ายน้ำ : ☐ ใช้งานได้ดี ☐ ปานกลาง ☑ ทรุดโทรม — ตะกอนมีมาก

5. ส่วนป้องกันท้ายน้ำ : ☑ ใช้งานได้ดี ☐ ปานกลาง ☐ ทรุดโทรม — ตะกอนมีมาก

6. ระบบส่งน้ำ : ☑ ใช้งานได้ดี ☐ ปานกลาง ☐ ทรุดโทรม

พื้นที่รับน้ำของฝายและข้อมูลประกอบ		สภาพโดยรวมของฝายและแนวทางแก้ไขปรับปรุงเบื้องต้น
	<u>ข้อมูลพื้นที่รับน้ำของฝาย</u> A = 12.92 ตารางกิโลเมตร L = 22.4 กิโลเมตร LC = 11.2 กิโลเมตร H = 520 เมตร s = 0.02 c = 0.28 I = 46.49 มิลลิเมตร/ชั่วโมง Return period = 100 ปี อัตราการไหลสูงสุด = 46.75 ลบ.ม./วินาที	**สภาพโดยรวมของฝาย** ฝายไหลตกตรงเป็นฝายวางกั้นลำน้ำที่มีน้ำไหลเชี่ยวช่วงหน้าฝน ก่อสร้างเมื่อราวปี พ.ศ. 2535 มีอายุ 33 ปี มีสภาพในแต่ละส่วนดังนี้ ส่วน Protection เหนือน้ำ : พื้นและลาดด้านข้างไม่มีการดาดผิว ไม่พบความเสียหายจากการทรุดตัว หรือเคลื่อนตัว มีตะกอนสะสมปริมาณมาก สามารถใช้งานได้ ส่วนเหนือน้ำ : พื้นและลาดด้านข้างไม่มีการดาดผิวคอนกรีต พบเจอโครงสร้างมีการกัดเซาะและการเคลื่อนตัวปานกลาง ควรได้รับการปรับปรุง ส่วนควบคุมน้ำ : ฝายพังเสียหายจากการเคลื่อนตัว และทรุดตัวไม่มีความแข็งแรงมากพอในการกักเก็บน้ำ ควรได้รับการรื้อถอนก่อสร้างใหม่ ส่วนท้ายน้ำ : โครงสร้างพบการกัดเซาะ และการเคลื่อนตัวเสียหาย ควรได้รับการรื้อถอนก่อสร้างใหม่ ส่วน Protection ท้ายน้ำ : พื้นและลาดด้านข้างเป็นลำน้ำเดิมไม่มีการดาดผิว ไม่พบความเสียหาย แต่มีตะกอนสะสมด้านท้ายน้ำปริมาณมาก สามารถใช้งานได้ ระบบส่งน้ำ : มีตะกอนและวัชพืชปริมาณมาก ควรได้รับการขุดลอกและกำจัดวัชพืช มีสภาพตะกอนหน้าฝาย : ตะกอนสะสมหน้าฝายมีปริมาณมาก รวมทั้งมีต้นไม้ พืชผิวน้ำ เติบโตหนาแน่นตลอดช่วงของลำน้ำ **แนวทางแก้ไขปรับปรุงเบื้องต้น** แนวทางการแก้ไขปัญหาฝายไหลตกตรงนี้ ควรดำเนินการดังนี้ ฝายควรได้รับการ รื้อถอนและก่อสร้างใหม่ เนื่องจากโครงสร้างหลักพังเสียหายจากการเคลื่อนตัวและทรุดตัว ไม่สามารถกักเก็บน้ำได้อย่างปลอดภัย ส่วนพื้นและลาดด้านข้างของส่วนท้ายน้ำควรปรับปรุงให้มีความมั่นคงและลดการกัดเซาะ พร้อมทั้ง ขุดลอกตะกอนและกำจัดวัชพืช ในระบบส่งน้ำและหน้าฝาย เพื่อให้การไหลของน้ำมีประสิทธิภาพและลดแรงกัดเซาะซ้ำในอนาคต.
