การตรวจสภาพฝายและแนวทางแก้ไขปรับปรุงเพื่อเพิ่มประสิทธิภาพฝาย

รหัสฝายที่ : WPH030600503

ชื่อฝาย ห้วยจะค่าน (สระคอแลน) **ชื่อลำน้ำ** ห้วยจะค่าน **ลำน้ำสาขาของ** แม่ปง/แม่จอก/ยม **ประเภทลำน้ำ** ลำห้วย **วันที่สำรวจ** 20 มิ.ย. 68

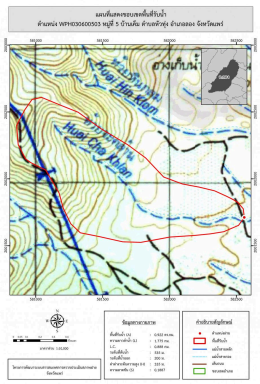
1. ส่วนป้องกันเหนือน้ำ : ☑ ใช้งานได้ดี ☐ ปานกลาง ☐ ทรุดโทรม — ตะกอนมีปานกลาง

2. ส่วนเหนือน้ำ : ☑ ใช้งานได้ดี ☐ ปานกลาง ☐ ทรุดโทรม — ตะกอนมีมาก

3. ส่วนควบคุมน้ำ : ☑ ใช้งานได้ดี ☐ ปานกลาง ☐ ทรุดโทรม

4. ส่วนท้ายน้ำ : ☑ ใช้งานได้ดี ☐ ปานกลาง ☐ ทรุดโทรม — ตะกอนมีน้อย

5. ส่วนป้องกันท้ายน้ำ : ☑ ใช้งานได้ดี ☐ ปานกลาง ☐ ทรุดโทรม — ตะกอนมีน้อย

6. ระบบส่งน้ำ : ☑ ใช้งานได้ดี ☐ ปานกลาง ☐ ทรุดโทรม — ตะกอนมีปานกลาง

พื้นที่รับน้ำของฝายและข้อมูลประกอบ		สภาพโดยรวมของฝายและแนวทางแก้ไขปรับปรุงเบื้องต้น
	ข้อมูลพื้นที่รับน้ำของฝาย A = 0.92 ตารางกิโลเมตร L = 1.78 กิโลเมตร LC = 0.89 กิโลเมตร H = 335 เมตร s = 0.19 c = 0.22 I = 192.6 มิลลิเมตร/ชั่วโมง Return period = 100 ปี อัตราการไหลสูงสุด = 10.86 ลบ.ม./วินาที	**สภาพโดยรวมของฝาย** ฝายคอนกรีตประเภทฝายไหลตกตรง ก่อสร้างเมื่อปี พ.ศ. 2545 มีอายุ 23 ปี มีสภาพในแต่ละส่วนดังนี้ ส่วน Protection เหนือน้ำ : พื้นและลาดด้านข้างไม่มีการดาดผิว ไม่พบความเสียหายจากการทรุดตัว หรือเคลื่อนตัว สามารถใช้งานได้ ส่วนเหนือน้ำ : พื้นและลาดด้านข้างไม่พบความเสียหายจากการเคลื่อนตัว ทรุดตัว หรือแตกร้าว สามารถใช้งานได้ ส่วนควบคุมน้ำ : สันฝายคอนกรีต กำแพงข้างและส่วนอื่นๆไม่พบเจอความเสียหาย โครงสร้างยังมีความมั่นคงแข็งแรง สามารถใช้งานได้ ส่วนท้ายน้ำ : โครงสร้างคอนกรีตส่วนนี้ไม่พบความเสียหาย ทั้งพื้นและลาดด้านข้าง สามารถใช้งานได้ ส่วน Protection ท้ายน้ำ : พื้นและลาดด้านข้างเป็นลำน้ำเดิมไม่มีการดาดผิว ไม่พบความเสียหาย สามารถใช้งานได้ ระบบส่งน้ำ : ใช้งานได้ มีสภาพตะกอนหน้าฝาย : ตะกอนสะสมหน้าฝายมีปริมาณมาก **แนวทางแก้ไขปรับปรุงเบื้องต้น** แนวทางการแก้ไขปัญหาของฝายนี้ ควรดำเนินการติดตามตรวจสอบสภาพโครงสร้างอย่างต่อเนื่องเพื่อรักษาความมั่นคงแข็งแรงในระยะยาว พร้อมทั้งกำหนดมาตรการขุดลอกตะกอนที่สะสมหน้าฝายในระยะเวลาที่เหมาะสม เพื่อป้องกันการกีดขวางการไหลของน้ำและคงประสิทธิภาพในการใช้งานของฝายให้ยั่งยืน.
