การตรวจสภาพฝายและแนวทางแก้ไขปรับปรุงเพื่อเพิ่มประสิทธิภาพฝาย

รหัสฝายที่ : WPH030600504

ชื่อฝาย ห้วยจะค่าน **ชื่อลำน้ำ** ห้วยจะค่าน **ลำน้ำสาขาของ** แม่ปง/แม่จอก/ยม **ประเภทลำน้ำ** ลำห้วย **วันที่สำรวจ** 20 มิ.ย. 68

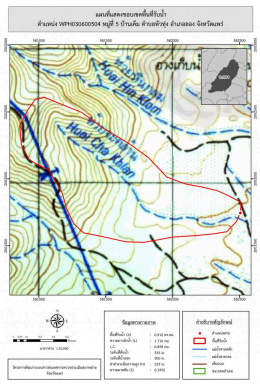
1. ส่วนป้องกันเหนือน้ำ : ☑ ใช้งานได้ดี ☐ ปานกลาง ☐ ทรุดโทรม — ตะกอนมีปานกลาง

2. ส่วนเหนือน้ำ : ☑ ใช้งานได้ดี ☐ ปานกลาง ☐ ทรุดโทรม — ตะกอนมีมาก

3. ส่วนควบคุมน้ำ : ☑ ใช้งานได้ดี ☐ ปานกลาง ☐ ทรุดโทรม

4. ส่วนท้ายน้ำ : ☑ ใช้งานได้ดี ☐ ปานกลาง ☐ ทรุดโทรม — ตะกอนมีน้อย

5. ส่วนป้องกันท้ายน้ำ : ☑ ใช้งานได้ดี ☐ ปานกลาง ☐ ทรุดโทรม — ตะกอนมีมาก

พื้นที่รับน้ำของฝายและข้อมูลประกอบ		สภาพโดยรวมของฝายและแนวทางแก้ไขปรับปรุงเบื้องต้น
	ข้อมูลพื้นที่รับน้ำของฝาย A = 0.91 ตารางกิโลเมตร L = 1.72 กิโลเมตร LC = 0.86 กิโลเมตร H = 335 เมตร s = 0.2 c = 0.22 I = 194.29 มิลลิเมตร/ชั่วโมง Return period = 100 ปี อัตราการไหลสูงสุด = 10.84 ลบ.ม./วินาที	**สภาพโดยรวมของฝาย** ฝายคอนกรีตประเภทฝายสันมน ก่อสร้างเมื่อปี พ.ศ. 2555 มีอายุ 13 ปี มีสภาพในแต่ละส่วนดังนี้ ส่วน Protection เหนือน้ำ : พื้นและลาดด้านข้างไม่มีการดาดผิว ไม่พบความเสียหายจากการทรุดตัว หรือเคลื่อนตัว มีตะกอนสะสมปริมาณปานกลาง สามารถใช้งานได้ ส่วนเหนือน้ำ : พื้นและลาดด้านข้างไม่พบความเสียหายจากการเคลื่อนตัว ทรุดตัว หรือแตกร้าว มีตะกอนสะสมปริมาณมาก สามารถใช้งานได้ ส่วนควบคุมน้ำ : สันฝายคอนกรีต กำแพงข้างและส่วนอื่นๆไม่พบเจอความเสียหาย โครงสร้างยังมีความมั่นคงแข็งแรง สามารถใช้งานได้ ส่วนท้ายน้ำ : โครงสร้างคอนกรีตส่วนนี้ไม่พบความเสียหาย ทั้งพื้นและลาดด้านข้าง สามารถใช้งานได้ ส่วน Protection ท้ายน้ำ : พื้นและลาดด้านข้างเป็นลำน้ำเดิมไม่มีการดาดผิว ไม่พบความเสียหาย แต่มีตะกอนสะสมปริมาณมาก สามารถใช้งานได้ ระบบส่งน้ำ : ไม่มี มีสภาพตะกอนหน้าฝาย : ตะกอนสะสมหน้าฝายมีปริมาณมากและมีต้นไม้เติบโตหนาแน่น **แนวทางแก้ไขปรับปรุงเบื้องต้น** แนวทางการแก้ไขปัญหาของฝายนี้ ควรดำเนินการติดตามตรวจสอบสภาพโครงสร้างอย่างต่อเนื่องเพื่อรักษาความมั่นคงแข็งแรงในระยะยาว พร้อมทั้งกำหนดมาตรการขุดลอกตะกอนที่สะสมหน้าฝายในระยะเวลาที่เหมาะสม เพื่อป้องกันการกีดขวางการไหลของน้ำและคงประสิทธิภาพในการใช้งานของฝายให้ยั่งยืน.
