การตรวจสภาพฝายและแนวทางแก้ไขปรับปรุงเพื่อเพิ่มประสิทธิภาพฝาย

รหัสฝายที่ : WPH030600505

ชื่อฝาย แม่ปง (จะค่าน) **ชื่อลำน้ำ** แม่ปง **ลำน้ำสาขาของ** ยม/น่าน **ประเภทลำน้ำ** ลำห้วย **วันที่สำรวจ** 20 มิ.ย. 68

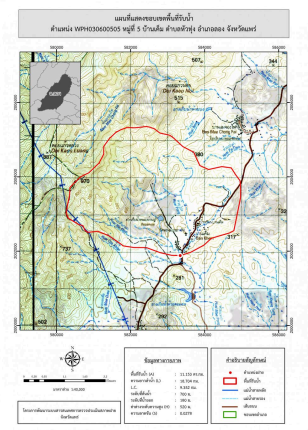
3. ส่วนควบคุมน้ำ : ☐ ใช้งานได้ดี ☐ ปานกลาง ☑ ทรุดโทรม

4. ส่วนท้ายน้ำ : ☐ ใช้งานได้ดี ☐ ปานกลาง ☑ ทรุดโทรม — ตะกอนมีมาก

พื้นที่รับน้ำของฝายและข้อมูลประกอบ		สภาพโดยรวมของฝายและแนวทางแก้ไขปรับปรุงเบื้องต้น
	<u>ข้อมูลพื้นที่รับน้ำของฝาย</u> A = 11.15 ตารางกิโลเมตร L = 18.7 กิโลเมตร LC = 9.35 กิโลเมตร H = 520 เมตร s = 0.03 c = 0.3 I = 54.54 มิลลิเมตร/ชั่วโมง Return period = 100 ปี อัตราการไหลสูงสุด = 50.73 ลบ.ม./วินาที	**สภาพโดยรวมของฝาย** ฝายคอนกรีตประเภทฝายหินทิ้ง ก่อสร้างเมื่อปี พ.ศ. 2535 มีอายุ 33 ปี มีสภาพในแต่ละส่วนดังนี้ ส่วน Protection เหนือน้ำ : พื้นและลาดด้านข้างไม่มีการดาดผิว ไม่พบความเสียหายจากการทรุดตัว หรือเคลื่อนตัว มีตะกอนสะสมปริมาณมาก สามารถใช้งานได้ ส่วนเหนือน้ำ : พื้นและลาดด้านข้างไม่พบความเสียหายจากการเคลื่อนตัว ทรุดตัว หรือแตกร้าว มีตะกอนสะสมปริมาณมาก สามารถใช้งานได้ ส่วนควบคุมน้ำ : พื้นและกำแพงข้างมีการทรุดตัว แตกร้าว และเคลื่อนตัวมาก ไม่มีความแข็งแรงมากพอในการกักเก็บน้ำ ควรได้รับการรื้อถอนก่อสร้างใหม่ ส่วนท้ายน้ำ : พื้นและลาดด้านข้างตรวจพบการทรุดตัว และแตกร้าวมาก ควรได้รับการรื้อถอนก่อสร้างใหม่ ส่วน Protection ท้ายน้ำ : พื้นและลาดด้านข้างเป็นลำน้ำเดิมไม่มีการดาดผิว ไม่พบความเสียหาย แต่มีตะกอนสะสมปริมาณมาก สามารถใช้งานได้ ระบบส่งน้ำ : ใช้งานได้ มีสภาพตะกอนหน้าฝาย : ตะกอนสะสมหน้าฝายมีปริมาณมากและมีต้นไม้เติบโตหนาแน่น **แนวทางแก้ไขปรับปรุงเบื้องต้น** แนวทางการแก้ไขปัญหาของฝายคอนกรีตประเภทฝายหินทิ้งนี้ ควร รื้อถอนและก่อสร้างโครงสร้างใหม่ในส่วนควบคุมน้ำและส่วนท้ายน้ำ เนื่องจากเกิดการทรุดตัว แตกร้าว และเคลื่อนตัวรุนแรงจนไม่สามารถกักเก็บน้ำได้อย่างปลอดภัยและมีประสิทธิภาพ ขณะเดียวกันควรดำเนินการ ขุดลอกตะกอนหน้าฝายและท้ายน้ำ รวมถึงกำจัดต้นไม้และวัชพืชที่เจริญเติบโตหนาแน่น เพื่อลดการตื้นเขินและฟื้นฟูการไหลของน้ำให้เป็นปกติ สำหรับส่วน Protection เหนือน้ำและท้ายน้ำที่ยังสามารถใช้งานได้ ควรรักษาสภาพไว้และเสริมมาตรการป้องกันการกัดเซาะเพิ่มเติม พร้อมทั้งมีการ ตรวจสอบและบำรุงรักษาอย่างต่อเนื่อง เพื่อยืดอายุการใช้งานของโครงสร้างในอนาคต.
