การตรวจสภาพฝายและแนวทางแก้ไขปรับปรุงเพื่อเพิ่มประสิทธิภาพฝาย

รหัสฝายที่ : WPH030600507

ชื่อฝาย แม่ปง (นาดอน) **ชื่อลำน้ำ** แม่ปง **ลำน้ำสาขาของ** ยม/น่าน **ประเภทลำน้ำ** ลำห้วย **วันที่สำรวจ** 20 มิ.ย. 68

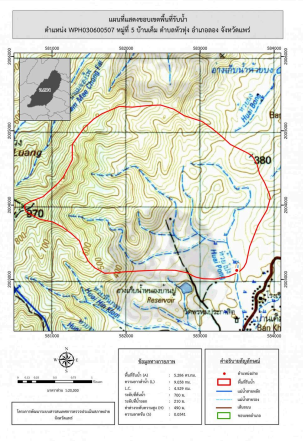
3. ส่วนควบคุมน้ำ : ☐ ใช้งานได้ดี ☐ ปานกลาง ☑ ทรุดโทรม

4. ส่วนท้ายน้ำ : ☐ ใช้งานได้ดี ☐ ปานกลาง ☑ ทรุดโทรม — ตะกอนมีมาก

พื้นที่รับน้ำของฝายและข้อมูลประกอบ		สภาพโดยรวมของฝายและแนวทางแก้ไขปรับปรุงเบื้องต้น
	<u>ข้อมูลพื้นที่รับน้ำของฝาย</u> A = 5.29 ตารางกิโลเมตร L = 10 กิโลเมตร LC = 4.53 กิโลเมตร H = 490 เมตร s = 0.05 c = 0.22 I = 88.56 มิลลิเมตร/ชั่วโมง Return period = 100 ปี อัตราการไหลสูงสุด = 28.63 ลบ.ม./วินาที	**สภาพโดยรวมของฝาย** ฝายคอนกรีตประเภทฝายหินทิ้ง ก่อสร้างเมื่อปี พ.ศ. 2535 มีอายุ 33 ปี มีสภาพในแต่ละส่วนดังนี้ ส่วน Protection เหนือน้ำ : พื้นและลาดด้านข้างไม่มีการดาดผิว ไม่พบความเสียหายจากการทรุดตัว หรือเคลื่อนตัว มีตะกอนสะสมปริมาณมาก สามารถใช้งานได้ ส่วนเหนือน้ำ : พื้นและลาดด้านข้างไม่พบความเสียหายจากการเคลื่อนตัว ทรุดตัว หรือแตกร้าว มีตะกอนสะสมปริมาณมาก สามารถใช้งานได้ ส่วนควบคุมน้ำ : พื้นและกำแพงข้างมีการทรุดตัว แตกร้าว และเคลื่อนตัวมาก ไม่มีความแข็งแรงมากพอในการกักเก็บน้ำ ควรได้รับการรื้อถอนก่อสร้างใหม่ ส่วนท้ายน้ำ : พื้นและลาดด้านข้างตรวจพบการทรุดตัว และแตกร้าวมาก ควรได้รับการรื้อถอนก่อสร้างใหม่ ส่วน Protection ท้ายน้ำ : พื้นและลาดด้านข้างเป็นลำน้ำเดิมไม่มีการดาดผิว ไม่พบความเสียหาย แต่มีตะกอนสะสมปริมาณมาก สามารถใช้งานได้ ระบบส่งน้ำ : ใช้งานได้ มีสภาพตะกอนหน้าฝาย : ตะกอนสะสมหน้าฝายมีปริมาณมากและมีต้นไม้เติบโตหนาแน่น **แนวทางแก้ไขปรับปรุงเบื้องต้น** ฝายดังกล่าวก่อสร้างมาเป็นเวลานาน ทำให้สภาพโครงสร้างเสื่อมโทรม จึงควรดำเนินการรื้อถอนและก่อสร้างใหม่ เนื่องจากยังคงมีความสำคัญและถูกใช้งานเพื่อประโยชน์ด้านการจัดการน้ำในพื้นที่
