การตรวจสภาพฝายและแนวทางแก้ไขปรับปรุงเพื่อเพิ่มประสิทธิภาพฝาย

รหัสฝายที่ : WPH030600508

ชื่อฝาย นาดอน 2 **ชื่อลำน้ำ** แม่ปง **ลำน้ำสาขาของ** ยม/น่าน **ประเภทลำน้ำ** ลำห้วย **วันที่สำรวจ** 20 มิ.ย. 68

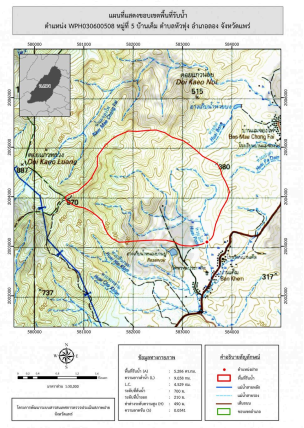
3. ส่วนควบคุมน้ำ : ☐ ใช้งานได้ดี ☐ ปานกลาง ☑ ทรุดโทรม

4. ส่วนท้ายน้ำ : ☐ ใช้งานได้ดี ☐ ปานกลาง ☑ ทรุดโทรม — ตะกอนมีมาก

พื้นที่รับน้ำของฝายและข้อมูลประกอบ		สภาพโดยรวมของฝายและแนวทางแก้ไขปรับปรุงเบื้องต้น
	<u>ข้อมูลพื้นที่รับน้ำของฝาย</u> A = 5.29 ตารางกิโลเมตร L = 10 กิโลเมตร LC = 4.53 กิโลเมตร H = 490 เมตร s = 0.05 c = 0.22 I = 88.56 มิลลิเมตร/ชั่วโมง Return period = 100 ปี อัตราการไหลสูงสุด = 28.63 ลบ.ม./วินาที	**สภาพโดยรวมของฝาย** ฝายคอนกรีตประเภทฝายไหลตกตรง ก่อสร้างเมื่อปี พ.ศ. 2543 มีอายุ 25 ปี มีสภาพในแต่ละส่วนดังนี้ ส่วน Protection เหนือน้ำ : พื้นและลาดด้านข้างไม่มีการดาดผิว ไม่พบความเสียหายจากการทรุดตัว หรือเคลื่อนตัว มีตะกอนสะสมปริมาณมาก สามารถใช้งานได้ ส่วนเหนือน้ำ : พื้นและลาดด้านข้างไม่พบความเสียหายจากการเคลื่อนตัว ทรุดตัว หรือแตกร้าว มีตะกอนสะสมปริมาณมาก สามารถใช้งานได้ ส่วนควบคุมน้ำ : พังเสียหายทั้งหมด ควรได้รับการรื้อถอนก่อสร้างใหม่ ส่วนท้ายน้ำ : พังเสียหายทั้งหมด ควรได้รับการรื้อถอนก่อสร้างใหม่ ส่วน Protection ท้ายน้ำ : พื้นและลาดด้านข้างเป็นลำน้ำเดิมไม่มีการดาดผิว ไม่พบความเสียหาย แต่มีตะกอนสะสมปริมาณมาก สามารถใช้งานได้ ระบบส่งน้ำ : ใช้งานได้ มีสภาพตะกอนหน้าฝาย : ตะกอนสะสมหน้าฝายมีปริมาณมากและมีต้นไม้เติบโตหนาแน่น **แนวทางแก้ไขปรับปรุงเบื้องต้น** แนวทางแก้ไขคือ รื้อถอนและก่อสร้างใหม่ในส่วนควบคุมน้ำและท้ายน้ำที่พังเสียหายทั้งหมด เสริมความแข็งแรงและป้องกันการกัดเซาะในส่วน Protection ที่ยังใช้งานได้ บำรุงรักษาระบบส่งน้ำ และขุดลอกตะกอนรวมถึงกำจัดต้นไม้หน้าฝายเพื่อเพิ่มประสิทธิภาพการกักเก็บและระบายน้ำ.
