การตรวจสภาพฝายและแนวทางแก้ไขปรับปรุงเพื่อเพิ่มประสิทธิภาพฝาย

รหัสฝายที่ : WPH030600511

ชื่อฝาย นาใหม่ **ชื่อลำน้ำ** แม่ปง **ลำน้ำสาขาของ** ยม/น่าน **ประเภทลำน้ำ** ลำห้วย **วันที่สำรวจ** 20 มิ.ย. 68

หมู่บ้าน หมู่ที่ 5 บ้านเค็ม **ตำบล** หัวทุ่ง **อำเภอ** ลอง **จังหวัด** แพร่

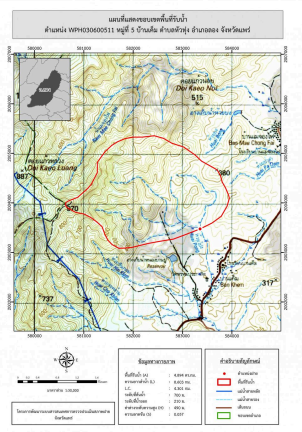
3. ส่วนควบคุมน้ำ : ☐ ใช้งานได้ดี ☐ ปานกลาง ☑ ทรุดโทรม

4. ส่วนท้ายน้ำ : ☐ ใช้งานได้ดี ☐ ปานกลาง ☑ ทรุดโทรม — ตะกอนมีมาก

พื้นที่รับน้ำของฝายและข้อมูลประกอบ		สภาพโดยรวมของฝายและแนวทางแก้ไขปรับปรุงเบื้องต้น
	<u>ข้อมูลพื้นที่รับน้ำของฝาย</u> A = 4.89 ตารางกิโลเมตร L = 10 กิโลเมตร LC = 4.3 กิโลเมตร H = 400 เมตร s = 0.06 c = 0.2 I = 84.28 มิลลิเมตร/ชั่วโมง Return period = 100 ปี อัตราการไหลสูงสุด = 22.93 ลบ.ม./วินาที	**สภาพโดยรวมของฝาย** ฝายหินทิ้งก่อสร้างเมื่อราวปี พ.ศ. 2530 มีอายุ 38 ปี มีสภาพในแต่ละส่วนดังนี้ ส่วน Protection เหนือน้ำ : พื้นและลาดด้านข้างไม่มีการดาดผิว ไม่พบความเสียหายจากการทรุดตัวหรือเคลื่อนตัว มีตะกอนสะสมปริมาณปานกลาง สามารถใช้งานได้ ส่วนเหนือน้ำ : พื้นและลาดด้านข้างไม่พบความเสียหายจากการเคลื่อนตัว ทรุดตัว หรือแตกร้าว มีตะกอนสะสมปริมาณปานกลาง สามารถใช้งานได้ ส่วนควบคุมน้ำ : พังเสียหายทั้งหมด ควรได้รับการรื้อถอนก่อสร้างใหม่ ส่วนท้ายน้ำ : พังเสียหายทั้งหมด ควรได้รับการรื้อถอนก่อสร้างใหม่ ส่วน Protection ท้ายน้ำ : พื้นและลาดด้านข้างเป็นลำน้ำเดิมไม่มีการดาดผิว ไม่พบความเสียหาย แต่มีตะกอนสะสมปริมาณมาก สามารถใช้งานได้ ระบบส่งน้ำ : ใช้งานได้ มีสภาพตะกอนหน้าฝาย : ตะกอนสะสมหน้าฝายมีปริมาณปานกลางและมีต้นไม้เติบโตหนาแน่น **แนวทางแก้ไขปรับปรุงเบื้องต้น** แนวทางแก้ไขคือ รื้อถอนและก่อสร้างใหม่ในส่วนควบคุมน้ำและท้ายน้ำที่พังเสียหายทั้งหมด ขุดลอกตะกอนและกำจัดต้นไม้หน้าฝาย รวมถึงบำรุงรักษาระบบส่งน้ำ พร้อมเสริมมาตรการป้องกันการกัดเซาะในส่วน Protection ที่ยังใช้งานได้เพื่อยืดอายุการใช้งานของฝาย.
