การตรวจสภาพฝายและแนวทางแก้ไขปรับปรุงเพื่อเพิ่มประสิทธิภาพฝาย

รหัสฝายที่ : WPH030600512

ชื่อฝาย ห้วยบ้านเค็ม **ชื่อลำน้ำ** ห้วยบ้านเค็ม **ลำน้ำสาขาของ** แม่ปง/ยม **ประเภทลำน้ำ** ลำห้วย **วันที่สำรวจ** 20 มิ.ย. 68

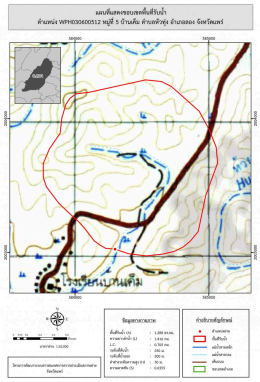
4. ส่วนท้ายน้ำ : ☑ ใช้งานได้ดี ☐ ปานกลาง ☐ ทรุดโทรม — ตะกอนมีมาก

5. ส่วนป้องกันท้ายน้ำ : ☑ ใช้งานได้ดี ☐ ปานกลาง ☐ ทรุดโทรม — ตะกอนมีมาก

พื้นที่รับน้ำของฝายและข้อมูลประกอบ		สภาพโดยรวมของฝายและแนวทางแก้ไขปรับปรุงเบื้องต้น
	ข้อมูลพื้นที่รับน้ำของฝาย A = 1.29 ตารางกิโลเมตร L = 2.5 กิโลเมตร LC = 0.7 กิโลเมตร H = 10 เมตร s = 0.04 c = 0.2 I = 94.34 มิลลิเมตร/ชั่วโมง Return period = 100 ปี อัตราการไหลสูงสุด = 6.76 ลบ.ม./วินาที	**สภาพโดยรวมของฝาย** ฝายก่อสร้างเมื่อราวปี พ.ศ. 2555 มีอายุ 13 ปี มีสภาพในแต่ละส่วนดังนี้ ส่วน Protection เหนือน้ำ : พื้นและลาดด้านข้างไม่มีการดาดผิว ไม่พบความเสียหายจากการทรุดตัว หรือเคลื่อนตัว มีตะกอนสะสมปริมาณปานกลาง สามารถใช้งานได้ ส่วนเหนือน้ำ : พื้นและลาดด้านข้างไม่พบความเสียหายจากการเคลื่อนตัว ทรุดตัว หรือแตกร้าว มีตะกอนสะสมปริมาณปานกลาง สามารถใช้งานได้ ส่วนควบคุมน้ำ : สันฝายคอนกรีตกำแพงข้างและส่วนอื่นๆไม่พบเจอความเสียหาย โครงสร้างยังมีความมั่นคงแข็งแรง สามารถใช้งานได้ ส่วนท้ายน้ำ : โครงสร้างคอนกรีตส่วนนี้ไม่พบความเสียหาย ทั้งพื้นและลาดด้านข้าง มีตะกอนสะสมปริมาณมาก สามารถใช้งานได้ ส่วน Protection ท้ายน้ำ : พื้นและลาดด้านข้างเป็นลำน้ำเดิมไม่มีการดาดผิว ไม่พบความเสียหาย มีตะกอนสะสมปริมาณมาก สามารถใช้งานได้ ระบบส่งน้ำ : ใช้งานได้ มีสภาพตะกอนหน้าฝาย : ตะกอนสะสมหน้าฝายมีปริมาณปานกลางและมีต้นไม้เติบโตหนาแน่น **แนวทางแก้ไขปรับปรุงเบื้องต้น** แนวทางการแก้ไขปัญหาของฝายนี้ควรดำเนินการติดตามตรวจสอบสภาพโครงสร้างอย่างสม่ำเสมอ เพื่อรักษาความมั่นคงแข็งแรงในระยะยาว ควบคู่กับการกำหนดมาตรการขุดลอกตะกอนที่สะสมหน้าฝายตามช่วงเวลาที่เหมาะสม เพื่อป้องกันการกีดขวางการไหลของน้ำและรักษาประสิทธิภาพการใช้งานของฝายให้คงอยู่ได้อย่างยั่งยืน.
