การตรวจสภาพฝายและแนวทางแก้ไขปรับปรุงเพื่อเพิ่มประสิทธิภาพฝาย

รหัสฝายที่ : WPH030600701

ชื่อฝาย แม่ตาปู **ชื่อลำน้ำ** แม่ตาปู **ลำน้ำสาขาของ** แม่ลอง/ยม **ประเภทลำน้ำ** ลำห้วย **วันที่สำรวจ** 11 มิ.ย. 68

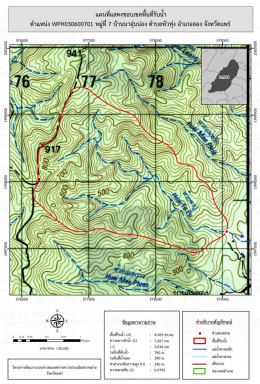
1. ส่วนป้องกันเหนือน้ำ : ☑ ใช้งานได้ดี ☐ ปานกลาง ☐ ทรุดโทรม — ตะกอนมีมาก

2. ส่วนเหนือน้ำ : ☑ ใช้งานได้ดี ☐ ปานกลาง ☐ ทรุดโทรม — ตะกอนมีมาก

3. ส่วนควบคุมน้ำ : ☑ ใช้งานได้ดี ☐ ปานกลาง ☐ ทรุดโทรม

4. ส่วนท้ายน้ำ : ☑ ใช้งานได้ดี ☐ ปานกลาง ☐ ทรุดโทรม — ตะกอนมีน้อย

5. ส่วนป้องกันท้ายน้ำ : ☑ ใช้งานได้ดี ☐ ปานกลาง ☐ ทรุดโทรม — ตะกอนมีน้อย
