การตรวจสภาพฝายและแนวทางแก้ไขปรับปรุงเพื่อเพิ่มประสิทธิภาพฝาย

รหัสฝายที่ : WPH030600702

ชื่อฝาย แม่ตาปู 1 **ชื่อลำน้ำ** แม่ตาปู **ลำน้ำสาขาของ** แม่ลอง/ยม **ประเภทลำน้ำ** ลำห้วย **วันที่สำรวจ** 11 มิ.ย. 68

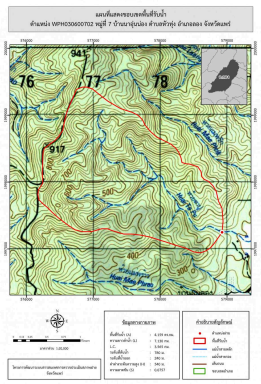
1. ส่วนป้องกันเหนือน้ำ : ☑ ใช้งานได้ดี ☐ ปานกลาง ☐ ทรุดโทรม — ตะกอนมีมาก

2. ส่วนเหนือน้ำ : ☑ ใช้งานได้ดี ☐ ปานกลาง ☐ ทรุดโทรม — ตะกอนมีมาก

3. ส่วนควบคุมน้ำ : ☑ ใช้งานได้ดี ☐ ปานกลาง ☐ ทรุดโทรม

4. ส่วนท้ายน้ำ : ☑ ใช้งานได้ดี ☐ ปานกลาง ☐ ทรุดโทรม — ตะกอนมีน้อย

5. ส่วนป้องกันท้ายน้ำ : ☑ ใช้งานได้ดี ☐ ปานกลาง ☐ ทรุดโทรม — ตะกอนมีน้อย

พื้นที่รับน้ำของฝายและข้อมูลประกอบ		สภาพโดยรวมของฝายและแนวทางแก้ไขปรับปรุงเบื้องต้น
	<u>ข้อมูลพื้นที่รับน้ำของฝาย</u> A = 4.16 ตารางกิโลเมตร L = 7.13 กิโลเมตร LC = 3.57 กิโลเมตร H = 540 เมตร s = 0.08 c = 0.2 I = 113.51 มิลลิเมตร/ชั่วโมง Return period = 100 ปี อัตราการไหลสูงสุด = 26.25 ลบ.ม./วินาที	**สภาพโดยรวมของฝาย** ฝายคอนกรีตประเภทฝายไหลตกตรง ก่อสร้างเมื่อปี พ.ศ. 2538 มีอายุ 30 ปี วางกั้นลำน้ำแม่ตาปู ฝายนี้เป็นฝายต้นน้ำ มีสภาพในแต่ละส่วนดังนี้ ส่วน Protection เหนือน้ำ : พื้นและลาดด้านข้างไม่มีการดาดผิว เป็นลำน้ำเดิม ไม่พบความเสียหายจากการทรุดตัว หรือเคลื่อนตัว และมีตะกอนสะสมปริมาณมาก สามารถใช้งานได้ ส่วนเหนือน้ำ : พื้นและลาดด้านข้างไม่มีการดาดผิวเป็นผิวดิน ไม่พบความเสียหายจากการเคลื่อนตัว ทรุดตัว หรือแตกร้าว และมีตะกอนสะสมปริมาณมาก สามารถใช้งานได้ ส่วนควบคุมน้ำ : สันฝายคอนกรีต กำแพงข้างและส่วนอื่นๆไม่พบเจอความเสียหาย โครงสร้างยังมีความมั่นคงแข็งแรง สามารถใช้งานได้ ส่วนท้ายน้ำ : โครงสร้างคอนกรีตส่วนนี้ไม่พบความเสียหาย ทั้งพื้นและลาดด้านข้าง สามารถใช้งานได้ ส่วน Protection ท้ายน้ำ : พื้นและลาดด้านข้างเป็นลำน้ำเดิมไม่มีการดาดผิว ไม่พบความเสียหาย สามารถใช้งานได้ ระบบส่งน้ำ : ไม่มี มีสภาพตะกอนหน้าฝาย : ตะกอนสะสมหน้าฝายมีปริมาณมาก **แนวทางแก้ไขปรับปรุงเบื้องต้น** แนวทางการแก้ไขปัญหาของฝายนี้ ควรดำเนินการติดตามตรวจสอบสภาพโครงสร้างอย่างต่อเนื่องเพื่อรักษาความมั่นคงแข็งแรงในระยะยาว พร้อมทั้งกำหนดมาตรการขุดลอกตะกอนที่สะสมหน้าฝายในระยะเวลาที่เหมาะสม เพื่อป้องกันการกีดขวางการไหลของน้ำและคงประสิทธิภาพในการใช้งานของฝายให้ยั่งยืน.
