การตรวจสภาพฝายและแนวทางแก้ไขปรับปรุงเพื่อเพิ่มประสิทธิภาพฝาย

รหัสฝายที่ : WPH030600704

ชื่อฝาย แม่ตาปู 3 **ชื่อลำน้ำ** แม่ตาปู **ลำน้ำสาขาของ** แม่ลอง/ยม **ประเภทลำน้ำ** ลำห้วย **วันที่สำรวจ** 11 มิ.ย. 68

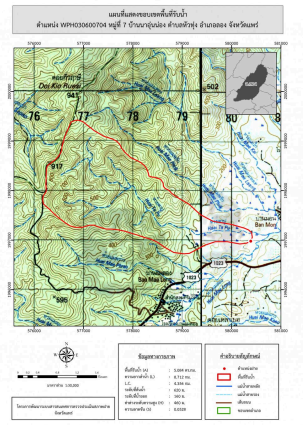
1. ส่วนป้องกันเหนือน้ำ : ☑ ใช้งานได้ดี ☐ ปานกลาง ☐ ทรุดโทรม — ตะกอนมีมาก

2. ส่วนเหนือน้ำ : ☑ ใช้งานได้ดี ☐ ปานกลาง ☐ ทรุดโทรม — ตะกอนมีมาก

3. ส่วนควบคุมน้ำ : ☑ ใช้งานได้ดี ☐ ปานกลาง ☐ ทรุดโทรม

4. ส่วนท้ายน้ำ : ☑ ใช้งานได้ดี ☐ ปานกลาง ☐ ทรุดโทรม — ตะกอนมีปานกลาง

5. ส่วนป้องกันท้ายน้ำ : ☑ ใช้งานได้ดี ☐ ปานกลาง ☐ ทรุดโทรม — ตะกอนมีปานกลาง

พื้นที่รับน้ำของฝายและข้อมูลประกอบ		สภาพโดยรวมของฝายและแนวทางแก้ไขปรับปรุงเบื้องต้น
	<u>ข้อมูลพื้นที่รับน้ำของฝาย</u> A = 5.08 ตารางกิโลเมตร L = 8.71 กิโลเมตร LC = 4.36 กิโลเมตร H = 460 เมตร s = 0.05 c = 0.2 I = 96.18 มิลลิเมตร/ชั่วโมง Return period = 100 ปี อัตราการไหลสูงสุด = 27.19 ลบ.ม./วินาที	**สภาพโดยรวมของฝาย** ฝายคอนกรีตประเภทฝายสันมน ก่อสร้างเมื่อปี พ.ศ. 2566 มีอายุ 2 ปี วางกั้นลำห้วยแม่ตาปู ฝายนี้เป็นฝายต้นน้ำ มีสภาพในแต่ละส่วนดังนี้ ส่วน Protection เหนือน้ำ : พื้นและลาดด้านข้างไม่มีการดาดผิว เป็นลำน้ำเดิม ไม่พบความเสียหายจากการทรุดตัว หรือเคลื่อนตัว และมีตะกอนทรายสะสมปริมาณมาก สามารถใช้งานได้ ส่วนเหนือน้ำ : พื้นและลาดด้านข้างไม่มีการดาดผิวเป็นผิวดิน ไม่พบความเสียหายจากการเคลื่อนตัว ทรุดตัว หรือแตกร้าว และมีตะกอนทรายสะสมปริมาณมาก สามารถใช้งานได้ ส่วนควบคุมน้ำ : โครงสร้างฝายมีความแข็งแรง ไม่พบเจอความเสียหาย สามารถใช้งานได้ ส่วนท้ายน้ำ : ไม่พบเจอความเสียหาย สามารถใช้งานได้ ส่วน Protection ท้ายน้ำ : พื้นและลาดด้านข้างเป็นลำน้ำเดิมไม่มีการดาดผิว ไม่พบความเสียหาย มีตะกอนทรายสะสมปริมาณปานกลาง สามารถใช้งานได้ ระบบส่งน้ำ : ไม่มี มีสภาพตะกอนหน้าฝาย : ตะกอนสะสมหน้าฝายมีปริมาณมาก **แนวทางแก้ไขปรับปรุงเบื้องต้น** ฝายคอนกรีตสร้างใหม่โดยองค์การบริหารส่วนตำบลหัวทุ่ง มีสภาพแข็งแรงดี โครงสร้างโดยรวมมีความมั่นคง สามารถใช้งานได้อย่างมีประสิทธิภาพ ทั้งในด้านการกักเก็บน้ำ การส่งน้ำเพื่อการเกษตร อย่างไรก็ตาม ควรมีการติดตามตรวจสอบสภาพฝายเป็นระยะ และกำหนดแผนการบำรุงรักษาอย่างต่อเนื่อง เพื่อคงประสิทธิภาพการใช้งานและยืดอายุการใช้งานของฝายในระยะยาว.
