การตรวจสภาพฝายและแนวทางแก้ไขปรับปรุงเพื่อเพิ่มประสิทธิภาพฝาย

รหัสฝายที่ : WPH030600708

ชื่อฝาย แม่ลอง 2 **ชื่อลำน้ำ** แม่ลอง **ลำน้ำสาขาของ** ยม/น่าน **ประเภทลำน้ำ** แม่น้ำสาขา **วันที่สำรวจ** 11 มิ.ย. 68

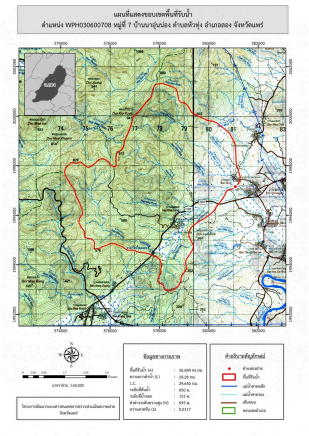
1. ส่วนป้องกันเหนือน้ำ : ☑ ใช้งานได้ดี ☐ ปานกลาง ☐ ทรุดโทรม ตะกอนมีน้อย

2. ส่วนเหนือน้ำ : ☑ ใช้งานได้ดี ☐ ปานกลาง ☐ ทรุดโทรม ตะกอนมีน้อย

3. ส่วนควบคุมน้ำ : ☑ ใช้งานได้ดี ☐ ปานกลาง ☐ ทรุดโทรม

4. ส่วนท้ายน้ำ : ☑ ใช้งานได้ดี ☐ ปานกลาง ☐ ทรุดโทรม ตะกอนมีน้อย

5. ส่วนป้องกันท้ายน้ำ : ☑ ใช้งานได้ดี ☐ ปานกลาง ☐ ทรุดโทรม ตะกอนมีน้อย

6. ระบบส่งน้ำ : ☑ ใช้งานได้ดี ☐ ปานกลาง ☐ ทรุดโทรม ตะกอนมีน้อย
