การตรวจสภาพฝายและแนวทางแก้ไขปรับปรุงเพื่อเพิ่มประสิทธิภาพฝาย

รหัสฝายที่ : WPH030600709

ชื่อฝาย ลุงเครือ (ฝายน้ำล้นห้วยแม่ลอง) **ชื่อลำน้ำ** แม่ลอง **ลำน้ำสาขาของ** ยม/น่าน **ประเภทลำน้ำ** แม่น้ำสาขา **วันที่สำรวจ** 11 มิ.ย. 68

หมู่บ้าน หมู่ที่ 7 บ้านนาอุ่นน่อง **ตำบล** หัวทุ่ง **อำเภอ** ลอง **จังหวัด** แพร่

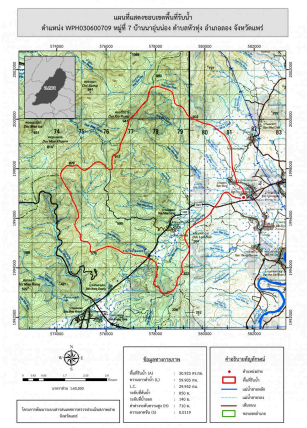
1. ส่วนป้องกันเหนือน้ำ : ☑ ใช้งานได้ดี ☐ ปานกลาง ☐ ทรุดโทรม — ตะกอนมีปานกลาง

2. ส่วนเหนือน้ำ : ☑ ใช้งานได้ดี ☐ ปานกลาง ☐ ทรุดโทรม — ตะกอนมีปานกลาง

3. ส่วนควบคุมน้ำ : ☑ ใช้งานได้ดี ☐ ปานกลาง ☐ ทรุดโทรม

4. ส่วนท้ายน้ำ : ☑ ใช้งานได้ดี ☐ ปานกลาง ☐ ทรุดโทรม — ตะกอนมีน้อย

5. ส่วนป้องกันท้ายน้ำ : ☑ ใช้งานได้ดี ☐ ปานกลาง ☐ ทรุดโทรม — ตะกอนมีน้อย

พื้นที่รับน้ำของฝายและข้อมูลประกอบ		สภาพโดยรวมของฝายและแนวทางแก้ไขปรับปรุงเบื้องต้น
	<u>ข้อมูลพื้นที่รับน้ำของฝาย</u> A = 30.92 ตารางกิโลเมตร L = 59.9 กิโลเมตร LC = 29.95 กิโลเมตร H = 710 เมตร s = 0.01 Return period = 50 ปี อัตราการไหลสูงสุด = 188.43 ลบ.ม./วินาที	**สภาพโดยรวมของฝาย** ฝายคอนกรีตประเภทฝายสันมน ก่อสร้างเมื่อราวปี พ.ศ. 2535 มีอายุ 33 ปี มีสภาพในแต่ละส่วนดังนี้ ส่วน Protection เหนือน้ำ : พื้นและลาดด้านข้างไม่มีการดาดผิว ไม่พบความเสียหายจากการทรุดตัว หรือเคลื่อนตัว สามารถใช้งานได้ ส่วนเหนือน้ำ : พื้นและลาดด้านข้างไม่พบความเสียหายจากการเคลื่อนตัว ทรุดตัว หรือแตกร้าว สามารถใช้งานได้ ส่วนควบคุมน้ำ : สันฝายคอนกรีต กำแพงข้างและส่วนอื่นๆไม่พบเจอความเสียหาย โครงสร้างยังมีความมั่นคงแข็งแรง สามารถใช้งานได้ ส่วนท้ายน้ำ : โครงสร้างคอนกรีตส่วนนี้ไม่พบความเสียหาย ทั้งพื้นและลาดด้านข้าง สามารถใช้งานได้ ส่วน Protection ท้ายน้ำ : พื้นและลาดด้านข้างเป็นลำน้ำเดิมไม่มีการดาดผิว ไม่พบความเสียหาย สามารถใช้งานได้ ระบบส่งน้ำ : ไม่มี มีสภาพตะกอนหน้าฝาย : ตะกอนสะสมหน้าฝายมีปริมาณปานกลาง **แนวทางแก้ไขปรับปรุงเบื้องต้น** แนวทางการแก้ไขปัญหาของฝายนี้ ควรมีการติดตามตรวจสอบสภาพโครงสร้างอย่างสม่ำเสมอ เพื่อคงความมั่นคงแข็งแรงและยืดอายุการใช้งานในระยะยาว ควบคู่กับการกำหนดแผนขุดลอกตะกอนที่สะสมหน้าฝายในช่วงเวลาที่เหมาะสม เพื่อป้องกันการกีดขวางการไหลของน้ำ และรักษาประสิทธิภาพการทำงานของฝายให้ต่อเนื่องและยั่งยืน.
