การตรวจสภาพฝายและแนวทางแก้ไขปรับปรุงเพื่อเพิ่มประสิทธิภาพฝาย

รหัสฝายที่ : WPH030600710

ชื่อฝาย แม่ลอง 3 **ชื่อลำน้ำ** แม่ลอง **ลำน้ำสาขาของ** ยม/น่าน **ประเภทลำน้ำ** แม่น้ำสาขา **วันที่สำรวจ** 11 มิ.ย. 68

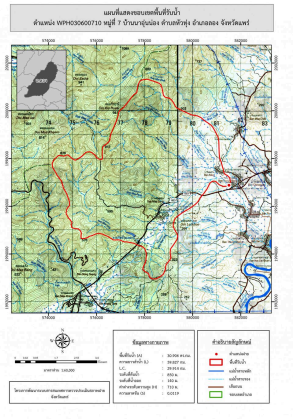
3. ส่วนควบคุมน้ำ : ☐ ใช้งานได้ดี ☑ ปานกลาง ☐ ทรุดโทรม

4. ส่วนท้ายน้ำ : ☐ ใช้งานได้ดี ☑ ปานกลาง ☐ ทรุดโทรม — ตะกอนมีปานกลาง

5. ส่วนป้องกันท้ายน้ำ : ☐ ใช้งานได้ดี ☑ ปานกลาง ☐ ทรุดโทรม — ตะกอนมีปานกลาง
