การตรวจสภาพฝายและแนวทางแก้ไขปรับปรุงเพื่อเพิ่มประสิทธิภาพฝาย

รหัสฝายที่ : WPH030600803

ชื่อฝาย บ้านหัวทุ่ง **ชื่อลำน้ำ** แม่จอก **ลำน้ำสาขาของ** แม่น้ำยม **ประเภทลำน้ำ** ลำห้วย **วันที่สำรวจ** 2 ก.ค. 68

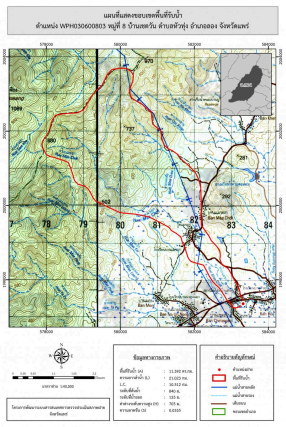
เป็นฝายที่ก่อสร้างเมื่อปี 2530 โดยกรมชลประทาน ถ่ายโอนให้กับ อบต.หัวทุ่ง อายุฝาย 38 ปี มีสภาพในแต่ละส่วนดังนี้ ส่วน Protection เหนือน้ำ : ไม่สามารถมองเห็น ส่วนเหนือน้ำ : ปกติสามารถใช้งานได้ มีวัชพืชขึ้นปานกลาง ส่วนควบคุมน้ำ : ปกติสามารถใช้งานได้ มีวัชพืชขึ้นปานกลาง ส่วนท้ายน้ำ : ปกติสามารถใช้งานได้ ส่วน Protection ท้ายน้ำ : ไม่สามารถมองเห็น ระบบส่งน้ำ : ปกติสามารถใช้งานได้ มีสภาพตะกอนหน้าฝาย : ปานกลาง

มีสภาพโดยรวมปกติ ควรวางมาตรการขุดลอก และกำจัดวัชพืชตามเวลาที่เหมาะสม
